## บทที่ 4 ผลการศึกษา

### 4.1 ที่ตั้งและสภาพทั่วไปของพื้นที่กรณีศึกษา

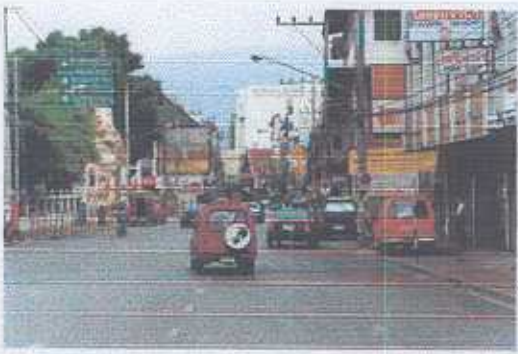
ภาพที่ 4.19

4.6.1. ปัญหามลทัศน์ที่เกิดจากป้ายโฆษณา การติดตั้งป้ายโฆษณาภายในพื้นที่กรณีศึกษามีสภาพขาดความเป็นระเบียบ จัดเป็นปัญหาที่พบเห็นได้มากกว่าปัญหามลทัศน์ที่เกิดจากสาเหตุอื่น ๆ จากการสำรวจภายในพื้นที่พบว่าบนถนนราชดำเนินมีการติดตั้งป้ายโฆษณาที่ไม่เป็นระเบียบจำนวน 43 แห่ง บนถนนท่าแพพบจำนวน 44 แห่ง และบนถนนเจริญเมืองพบจำนวน 86 แห่ง (ภาพที่ 4.19)

**ภาพที่ 4.19** ตัวอย่างปัญหาหมลทัศนียภาพจากป้ายโฆษณาที่มีการติดตั้งไม่เป็นระเบียบ ทำให้เกิดความรกรุงรังที่ไม่น่ามองซึ่งส่งผลกระทบต่อภาพลักษณ์ของเมือง

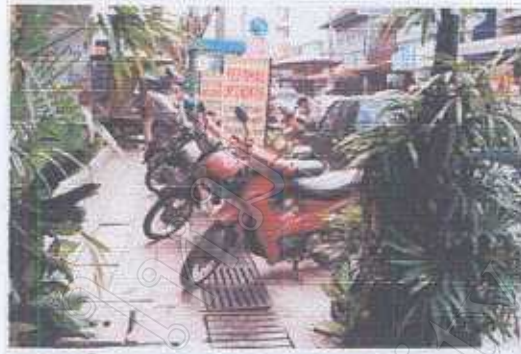
ภาพที่ 4.20

**ภาพที่ 4.20** ตัวอย่างปัญหาหมลทัศนียภาพที่เกิดจากการตั้งวางสิ่งของไม่เป็นระเบียบ ทั้งในบริเวณตัวอาคารและบนทางเท้า นอกจากนี้จะดูรกรุงรังแล้วยังเป็นสิ่งที่กีดขวางการสัญจรบนทางเท้า ทั้งยังสื่อให้เห็นถึงความไม่มีระเบียบวินัยและความมั่งกายของคนที่เกี่ยวข้อง

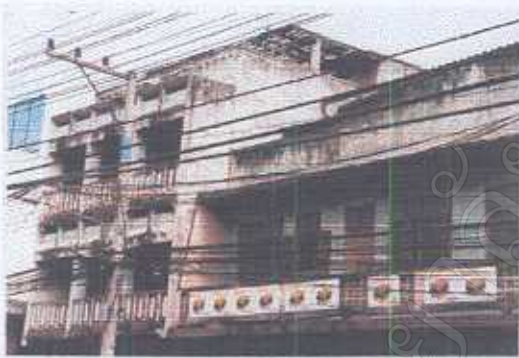
ภาพที่ 4.21

4.6.3. ปัญหามลทัศน์ที่เกิดจากอาคารที่มีสภาพทรุดโทรม เกิดจากตัวอาคารที่ขาดการดูแลรักษาหรือถูกปล่อยให้สภาพที่ทรุดโทรมจนทำให้เกิดสภาพที่ไม่น่ามอง (ภาพที่ 4.21) จากการสำรวจบนถนนราชดำเนินพบอาคารที่มีสภาพทรุดโทรมจำนวน 15 แห่ง บนถนนท่าแพพบจำนวน 32 แห่ง และบนถนนเจริญเมืองพบจำนวน 67 แห่ง

**ภาพที่ 4.21** ตัวอย่างตัวปัญหาหมลทัศนียภาพที่เกิดจากตัวอาคารที่ขาดการบำรุงรักษา ปล่อยให้สีที่ใช้ทาภายนอกตัวอาคารเก่าโทรมและมีคราบความสกปรกที่เกิดจากความชื้น นอกจากนี้ในภาพยังแสดงให้เห็นถึงความไม่เป็นระเบียบของการเดินระบบบริการสาธารณูปโภคได้อย่างชัดเจน

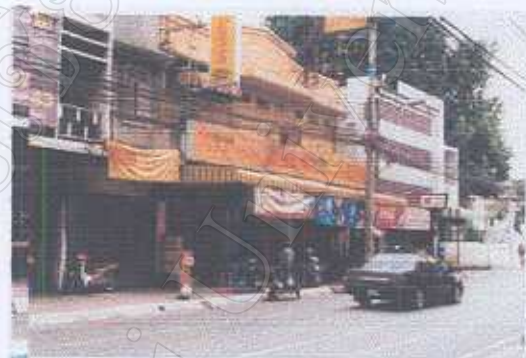
ภาพที่ 4.22

**ภาพที่ 4.22** ตัวอย่างตัวปัญหาหมลทัศนียภาพที่เกิดจากการใช้สีฉันทที่ไม่เหมาะสม มีการใช้สีเพื่อเป็นสัญลักษณ์ทางการค้าที่ไม่เข้ากับสภาพแวดล้อม ทั้งยังไม่เหมาะสมกับตัวอาคารซึ่งมีลักษณะของสถาปัตยกรรมแบบเก่า

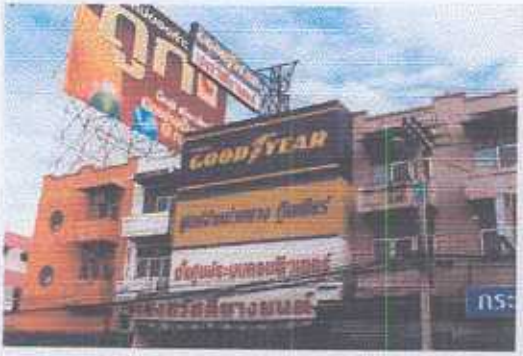
ภาพที่ 4.23

4.6.5. ปัญหามลทัศน์ที่เกิดจากป้ายโฆษณาขนาดใหญ่ ป้ายโฆษณาขนาดใหญ่เป็นสิ่งที่ก่อให้เกิดปัญหาจากการปิดบังมุมมองที่สวยงามของทัศนียภาพอาคารต่าง ๆ (ภาพที่ 4.23) จากการสำรวจบนถนนราชดำเนินพบการติดตั้งป้ายโฆษณาขนาดใหญ่จำนวน 8 แห่ง บนถนนท่าแพพบจำนวน 21 แห่ง และบนถนนเจริญเมืองพบจำนวน 34 แห่ง

- ภาพที่ 4.23** ตัวอย่างปัญหามลทัศนที่เกิดจากการการติดตั้งป้ายโฆษณาขนาดใหญ่ ส่วนมากมักใช้สีฉูดฉาด บางแห่งมีขนาดใหญ่จนทำลายเส้นขอบฟ้าของเมือง นอกจากนี้ในภาพยังสื่อให้เห็นถึงปัญหาของอาคารชุดที่ใช้สีทาภายนอกแตกต่างกัน
- ภาพที่ 4.24** ตัวอย่างปัญหามลทัศนที่เกิดจากองค์ประกอบของอาคารไม่เหมาะสม จากภาพสื่อให้เห็นอาคารเก่าที่มีคุณค่าทางสถาปัตยกรรมมีการต่อเติมกันสาดที่ใช้วัสดุและสีฉูดฉาดไม่กลมกลืนกับตัวอาคารจนทำให้เกิดความขัดแย้งระหว่างกันขึ้น
- ภาพที่ 4.25** ตัวอย่างปัญหามลทัศนที่เกิดจากอาคารสูงข่มความสำคัญของอาคารเก่า สภาพปัญหาเช่นนี้พบได้ทั่วไปในเมืองเชียงใหม่ ซึ่งเกิดจากการสร้างอาคารใหม่โดยไม่คำนึงถึงสภาพแวดล้อมที่มีอยู่เดิม
- ภาพที่ 4.26** ตัวอย่างปัญหามลทัศนที่เกิดจากการใช้รูปแบบสถาปัตยกรรมไม่เหมาะสม เกิดความแปลกแยกเพราะไม่เข้ากับลักษณะของสถาปัตยกรรมแบบท้องถิ่น เป็นปัญหาที่ส่งผลกระทบต่อภาพลักษณ์ของเมืองเก่าอย่างมาก

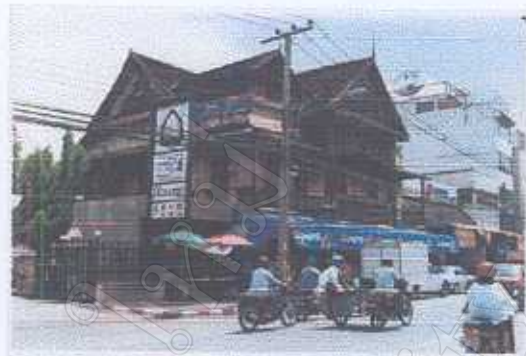
ภาพที่ 4.24

4.6.6. ปัญหามลพิษที่เกิดจากอาคารที่มีองค์ประกอบไม่เหมาะสม เกิดจากการใช้ องค์ประกอบต่าง ๆ ไม่กลมกลืนกับตัวอาคารหรือสภาพขององค์ประกอบเกิดความชำรุดทรุดโทรม (ภาพที่ 4.24) จากการสำรวจบนถนนราชดำเนินพบอาคารที่มีองค์ประกอบไม่เหมาะสมจำนวน 10 แห่ง บนถนนท่าแพพบจำนวน 24 แห่ง และบนถนนเจริญเมืองพบจำนวน 11 แห่ง

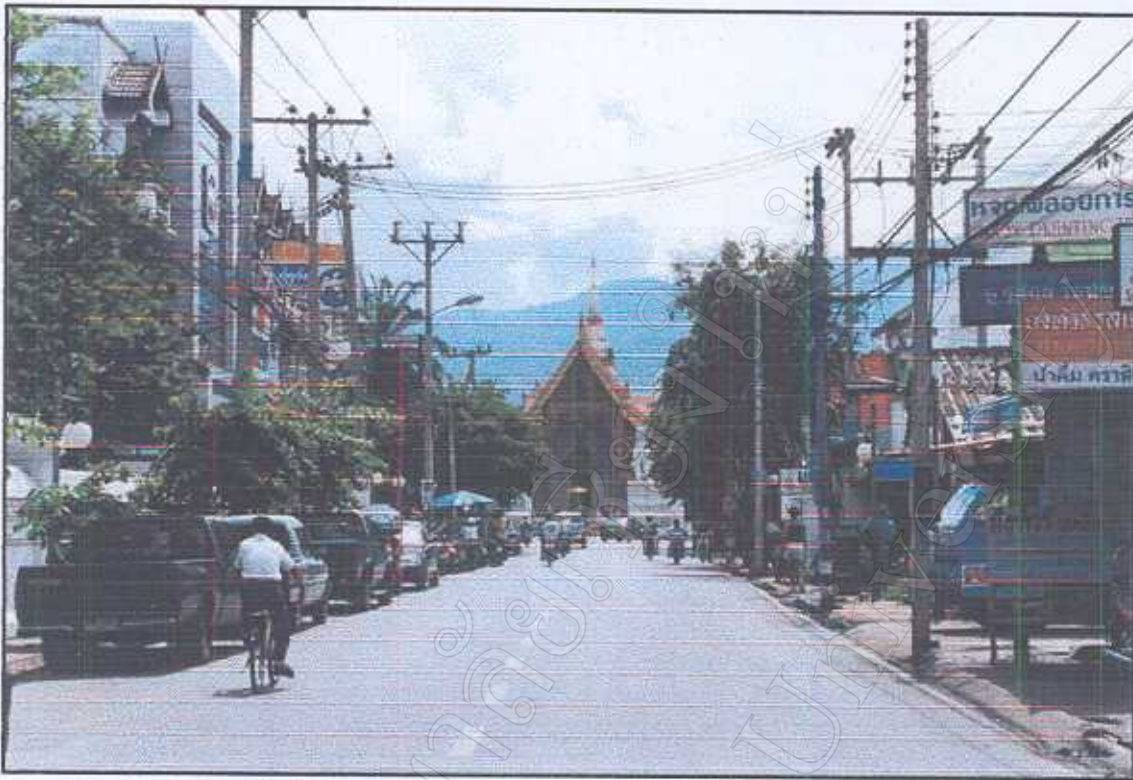
ปัญหา เกิดจากสาเหตุต่าง ๆ หลายประการ ได้แก่ การเดินระบบบริการสาธารณูปโภคไม่เรียบร้อย มีป้ายโฆษณาต่าง ๆ ติดตั้งไว้อย่างไม่เป็นระเบียบ หรือมีป้ายวางกีดขวางอยู่บนทางเท้า ซึ่งทางเท้ามีพื้นที่น้อยและมีระดับที่ไม่เรียบเสมอกัน ตัวอาคารพาณิชย์ที่ตั้งอยู่ใกล้กับบริเวณวัดพระสิงห์ก็มีความสูงจนบดบังมุมมองที่สวยงามของพื้นที่บริเวณวัดและดอยสุเทพ ส่วนพืชพรรณที่ปลูกอยู่ริมทางก็ขาดการดูแลรักษาจนมีสภาพที่รกตาไม่สวยงาม

ภาพที่ 4.27 สภาพพื้นที่บริเวณหน้าวัดพระสิงห์

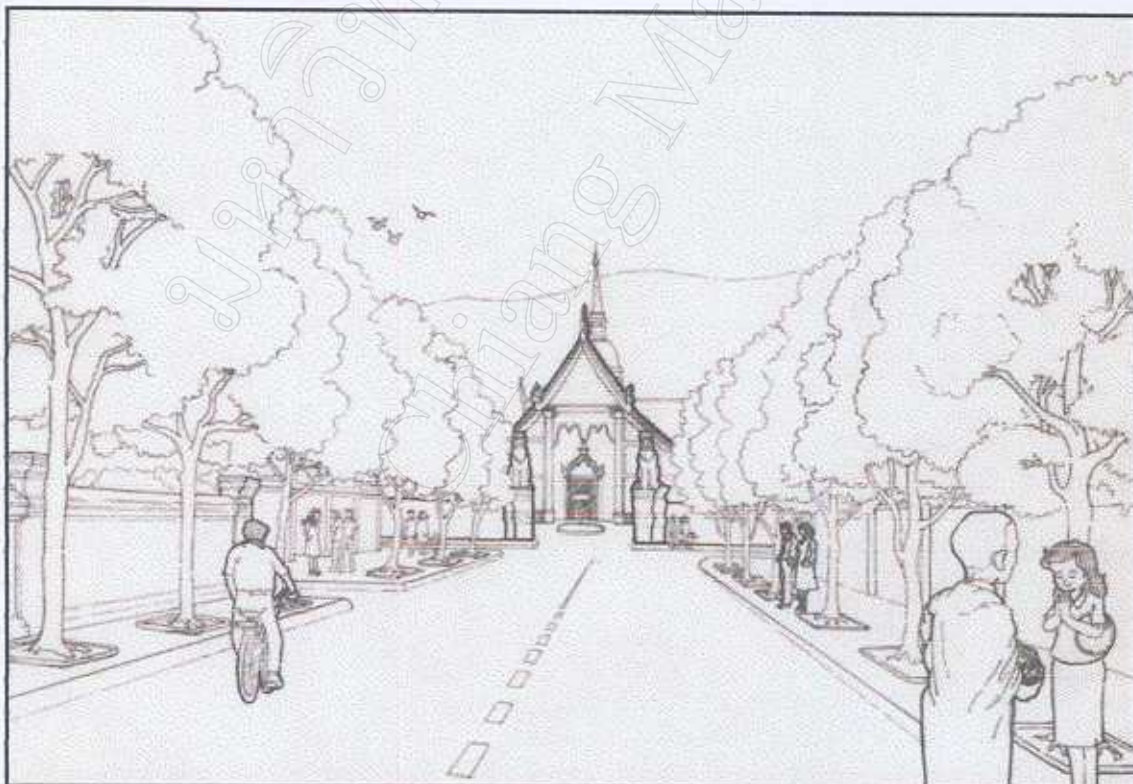
ภาพที่ 4.28 แนวทางในการปรับปรุงสภาพภูมิทัศน์บริเวณวัดพระสิงห์

แนวทางในการปรับปรุงสภาพภูมิทัศน์ พื้นที่ในบริเวณนี้ควรเปิดมุมมองด้านหน้าวัดพระสิงห์ให้กว้างเพื่อเน้นความสำคัญของพื้นที่บริเวณวัดให้ชัดเจนยิ่งขึ้น แต่จากสภาพในปัจจุบันทำได้ยากเพราะพื้นที่สองฝั่งของถนนราชดำเนินในบริเวณนี้เต็มไปด้วยอาคารสิ่งปลูกสร้างต่าง ๆ นอกจากจะเป็นสิ่งที่บดบังมุมมองเข้าสู่พื้นที่บริเวณวัดพระสิงห์แล้ว ยังเป็นสิ่งที่ก่อให้เกิดปัญหามลพิษจากสาเหตุอื่น ๆ ตามมาอีกด้วย เช่น การติดตั้งป้ายโฆษณาประชาสัมพันธ์จากร้านค้าอย่างไม่เป็นระเบียบ ระบบบริการสาธารณูปโภคที่ต้องเพิ่มเข้าสู่พื้นที่ และการจอดรถของลูกค้านี่มาติดต่อกับสถานประกอบการต่าง ๆ เป็นต้น การปรับปรุงสภาพภูมิทัศน์ควรใช้พืชพรรณปลูกเป็นแนวยาวเพื่อใช้เป็นฉากช่วยในการปิดบังปัญหาต่าง ๆ ที่เกิดขึ้น ต้องมีการขยายความกว้างของทางเท้าออกไปเพื่อช่วยให้สามารถปลูกไม้ยืนต้นได้ และปรับสภาพพื้นผิวของทางเท้าให้เรียบมีระดับที่เสมอกันเพื่ออำนวยความสะดวกแก่คนพิการและผู้ที่มีสัญจรผ่านไปมาในบริเวณนี้ ระบบบริการสาธารณูปโภคก็ควรเก็บซ่อมลงได้ดินเพื่อความเป็นระเบียบเรียบร้อยและป้องกันปัญหาที่จะเกิดกับพืชพรรณที่ปลูกไว้ สำหรับป้ายโฆษณาต่าง ๆ ต้องมีการจัดระเบียบให้มีขนาดรูปทรง สี สัน และตำแหน่งในการติดตั้งที่มีความเหมาะสม หรือจัดพื้นที่เฉพาะสำหรับการติดตั้งป้ายโฆษณาให้เป็นสัดส่วน (ภาพที่ 4.28)

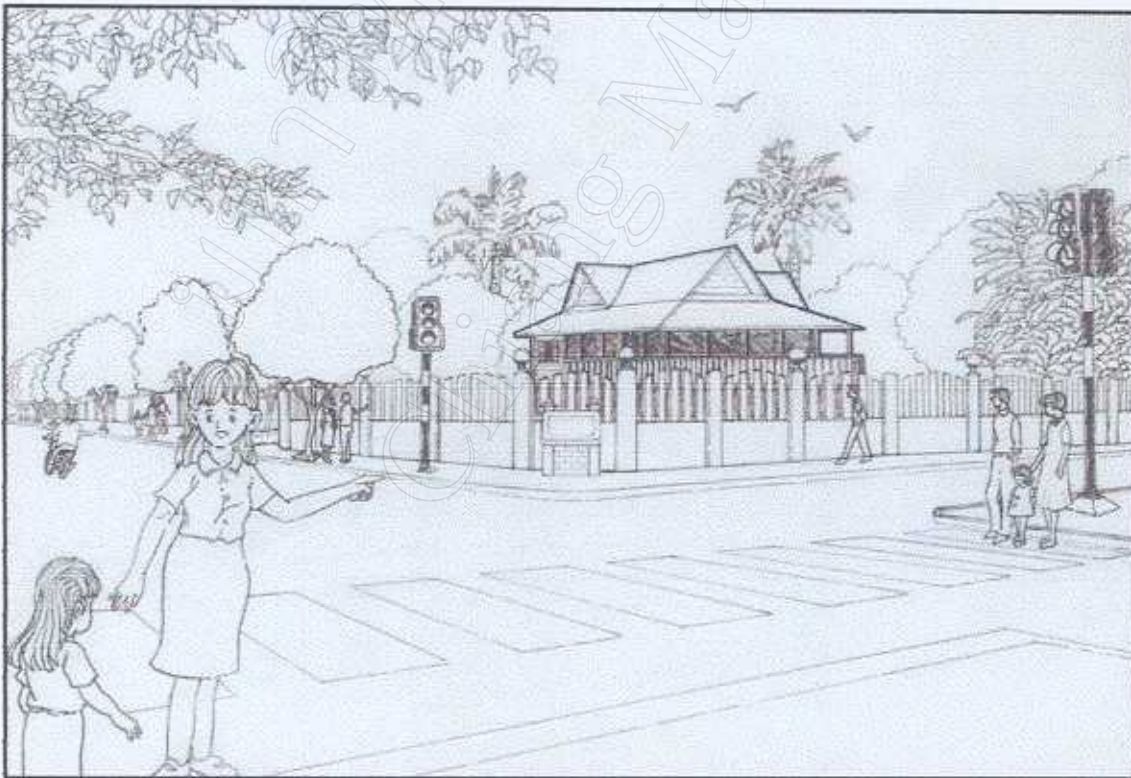
ภาพที่ 4.30 แนวทางในการปรับปรุงสภาพภูมิทัศน์บริเวณคุ้มเจ้าบุรีรัตน์ (มหาอินทร์)

การปรับปรุงสภาพภูมิทัศน์ทำโดยจัดตกแต่งพื้นที่บริเวณคุ้มให้มีความสวยงาม ส่วนตัวกำแพงของคุ้มควรปรับปรุงให้มีความโปร่งเพื่อเปิดมุมมองเข้าสู่พื้นที่ซึ่งจะช่วยเน้นความสำคัญของตัวคุ้มให้โดดเด่นยิ่งขึ้น ควรมีการปรับปรุงสภาพทางเท้าตลอดทั้งเส้นทางโดยขยายขนาดให้กว้างขึ้นและมีระดับที่เรียบเสมอกัน ทำการปลูกพืชพรรณเพิ่มเติมเพื่อเป็นฉากปิดบังมุมมองในบริเวณที่ไม่ต้องการ และช่วยเพิ่มความร่มรื่นสวยงามให้กับพื้นที่ พืชพรรณที่ใช้ก็ควรเป็นต้นไม้ในท้องถิ่นและควรปลูกชนิดเดียวกันเป็นแนวยาวเพื่อให้เกิดเอกลักษณ์เฉพาะภายในพื้นที่ ส่วนระบบบริการสาธารณูปโภคก็ควรเก็บซ่อนลงใต้ดินเพื่อความเป็นระเบียบเรียบร้อยและป้องกันไม่ให้เกิดปัญหากับไม้ยืนต้นที่ปลูกไว้

สำหรับสภาพพื้นผิวการจราจรก็ควรมีการปรับปรุงให้มีความเรียบเสมอกัน ไม่มีคลื่นหรือเกิดเป็นหลุมเป็นบ่อต่าง ๆ และควรปรับปรุงระบบสัญลักษณ์จราจรบนพื้นผิวถนนให้มีความถูกต้องชัดเจน เพื่อช่วยให้ผู้ที่ขับขี่ยานพาหนะผ่านในบริเวณนี้สามารถรับรู้สัญลักษณ์ต่าง ๆ ได้ อย่างสะดวกและรวดเร็ว ซึ่งจะช่วยให้เกิดความปลอดภัยในการใช้รถใช้ถนนของผู้คนในชุมชน สำหรับลักษณะการใช้ประโยชน์ของถนนราชดำเนินควรเน้นความสำคัญไปที่การเดินทางหรือการใช้รถจักรยานมากกว่าการให้ยานพาหนะที่มีความเร็วสูง (ภาพที่ 4.30)

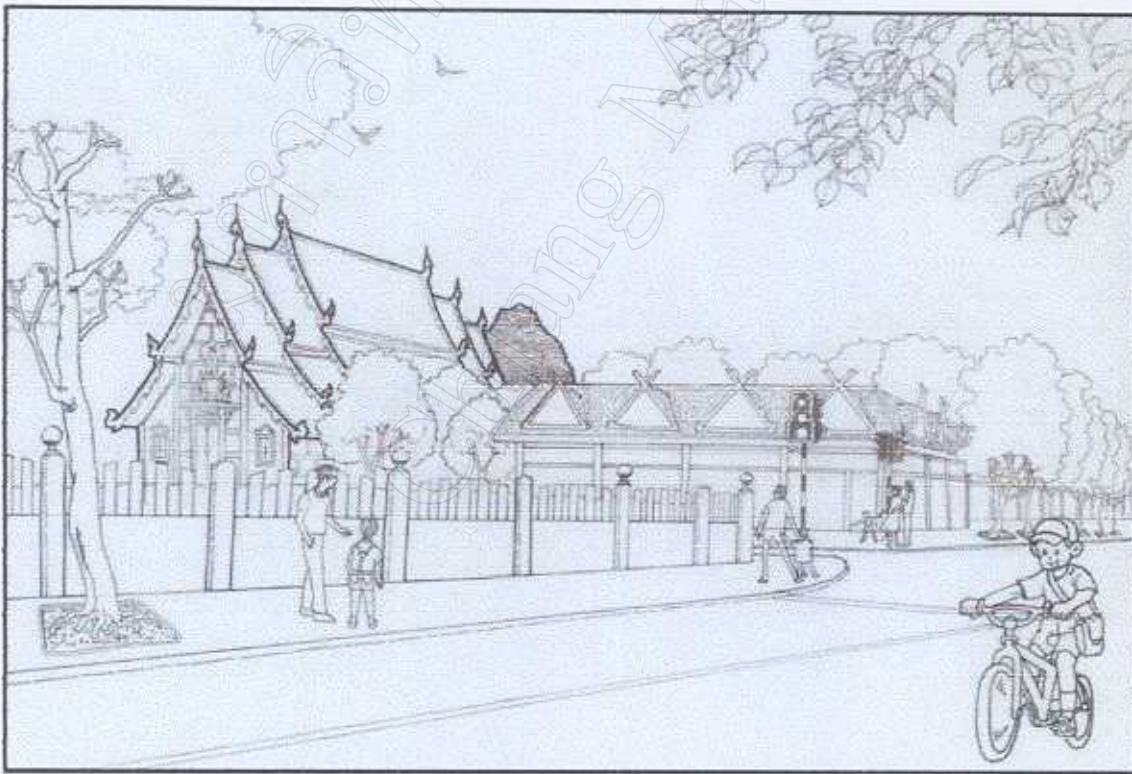
ภาพที่ 4.32 แนวทางในการปรับปรุงสภาพภูมิทัศน์บริเวณวิหารวัดพันเตา

**แนวทางในการปรับปรุงสภาพภูมิทัศน์** ดังที่ได้กล่าวไปแล้วว่าปัญหามลทัศน์ที่รุนแรงที่สุดในบริเวณนี้คือตัวอาคารพาณิชย์ที่ข่มความสำคัญของโบราณสถาน ดังนั้นจึงควรแก้ไขที่ตัวอาคารพาณิชย์โดยลดขนาดของตัวอาคารลงและเพิ่มระยะถอยห่างออกมาจากตัวโบราณสถานเพื่อช่วยเสริมมุมมองของวิหารแห่งนี้ให้มีความโดดเด่นยิ่งขึ้น และควรปรับปรุงองค์ประกอบต่าง ๆ ของอาคารในเรื่องของรูปทรง สีสัณ และวัสดุที่ใช้ให้มีความกลมกลืนเข้ากันได้กับตัวโบราณสถาน หากไม่มีตัวอาคารใด ๆ ตั้งอยู่ในบริเวณนี้จะสามารถเปิดมุมมองไปสู่เจดีย์หลวงซึ่งเป็นโบราณสถานสำคัญอีกแห่งหนึ่งที่ตั้งอยู่ทางด้านหลังได้ ทำให้สามารถเห็นทัศนียภาพที่ช่วยส่งเสริมคุณค่าของทัศนียภาพในบริเวณนี้เพิ่มมากขึ้น

สำหรับทางเท้าควรขยายให้มีความกว้างเพิ่มขึ้นและปรับระดับให้เรียบเสมอกันเพื่อความสะดวกในการสัญจร ระบบบริการสาธารณูปโภคก็ควรเก็บซ่อนลงใต้ดินเพื่อไม่ให้เกิดความรกกรุงรัง นอกจากนี้ตัวกำแพงของคุ้มเจ้าบุรีรัตน์ควรปรับปรุงให้มีขนาดที่เล็กลงและมีลักษณะที่โปร่งเพื่อช่วยเปิดมุมมองเข้าสู่ตัววิหารวัดพันเตาให้มีความชัดเจนยิ่งขึ้น (ภาพที่ 4.32)

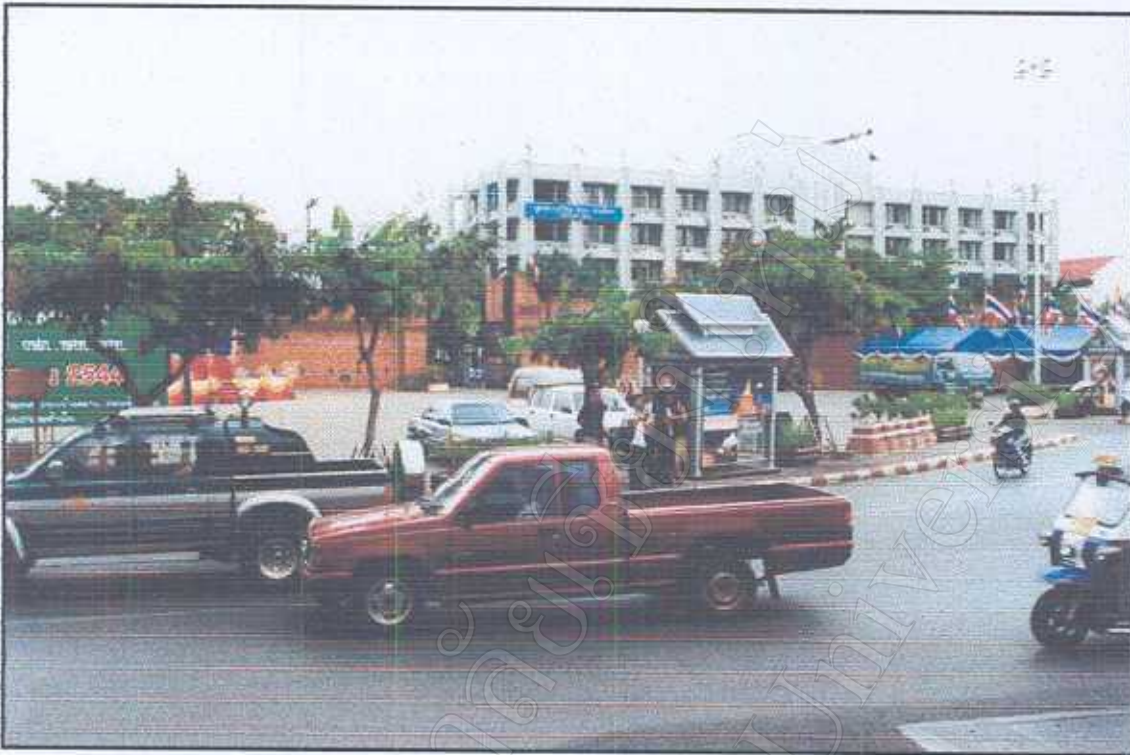
นอกจากนี้ยังพบปัญหาที่เกิดจากองค์ประกอบต่าง ๆ ที่อยู่บนลานเอนกประสงค์ไม่มีความเหมาะสมกับสภาพพื้นที่ เช่น มักมีการติดตั้งป้ายโฆษณาขนาดใหญ่อยู่เป็นประจำ มีการนำรถยนต์ขึ้นไปจอดเกาะบนลาน การติดตั้งตู้แสดงข้อมูลการท่องเที่ยวในตำแหน่งที่ไม่เหมาะสม และตัวตู้ก็มีรูปแบบรวมถึงวัสดุที่ใช้ไม่เข้ากับสภาพพื้นที่ พืชพรรณที่ปลูกไว้ขาดความสวยงามและกระถางต้นไม้ที่ใช้ก็มีรูปแบบแตกต่างกันออกไปจนไม่เกิดความเป็นเอกภาพ วัสดุที่ใช้ปูพื้นลานก็ดูแข็งกระด้าง ทำให้เกิดสภาพที่แห้งแล้งและร้อนจัดในช่วงเวลากลางวัน

ภาพที่ 4.33 สภาพพื้นที่บริเวณบริเวณลานเอนกประสงค์ประตูท่าแพ

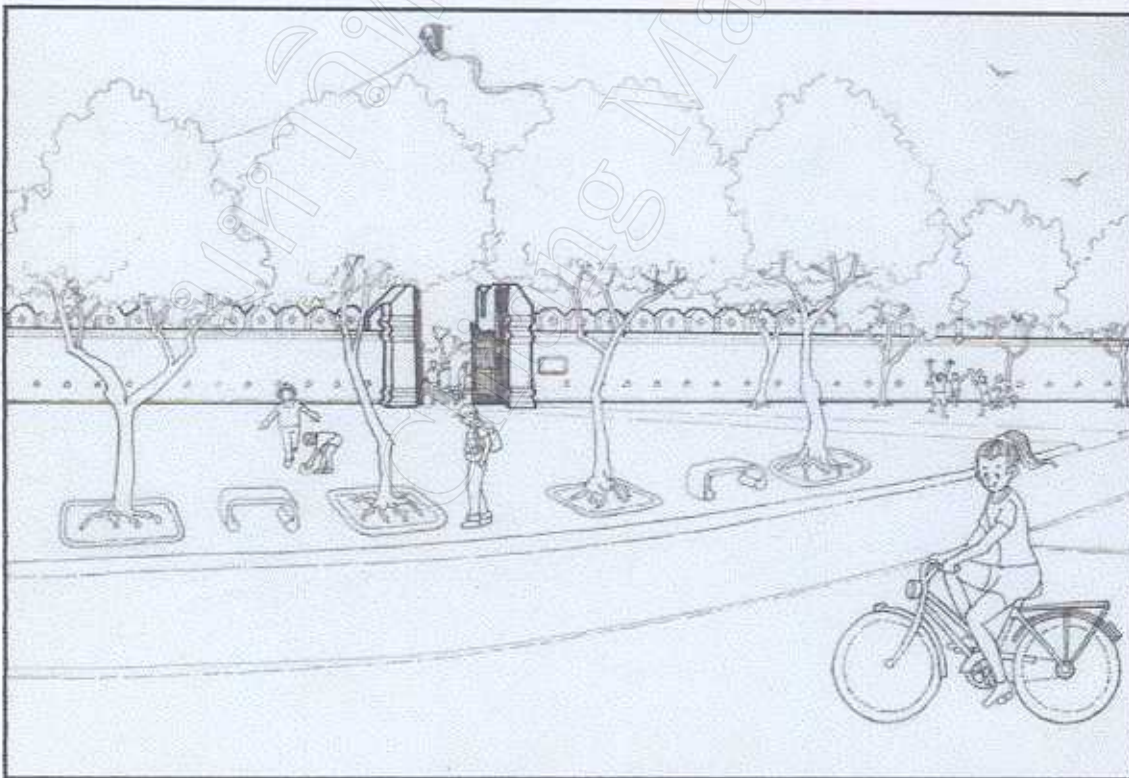
ภาพที่ 4.34 แนวทางในการปรับปรุงสภาพภูมิทัศน์บริเวณลานเอนกประสงค์ประตูท่าแพ

**แนวทางการปรับปรุงภูมิทัศน์** ปัญหามลพิษที่เกิดขึ้นภายในพื้นที่ส่วนใหญ่เกิดจากกิจกรรมที่จัดขึ้น บ่อยครั้งที่ผู้จัดงานไม่ให้ความสำคัญในการให้ความเคารพต่อสถานที่ ทำให้กิจกรรมบางอย่างกลับกลายเป็นสิ่งที่ทำลายบรรยากาศของพื้นที่ที่มีความสำคัญทางประวัติศาสตร์แห่งนั้น ดังนั้นจึงควรคัดเลือกกิจกรรมที่จะจัดขึ้นในพื้นที่ให้มีความเหมาะสมโดยเน้นการจัดกิจกรรมที่ก่อให้เกิดประโยชน์ต่อคนในพื้นที่ ควรมีการออกแบบองค์ประกอบต่าง ๆ บนลานเอนกประสงค์โดยคำนึงถึงสภาพบรรยากาศภายในพื้นที่เป็นหลักโดยองค์ประกอบทั้งหมดควรได้รับการออกแบบไปในทิศทางเดียวกันเพื่อให้เกิดเอกลักษณ์เฉพาะตัวขึ้นภายในพื้นที่ การจัดวางองค์ประกอบต่าง ๆ ควรอยู่ในในตำแหน่งที่เหมาะสมเพื่อไม่ให้มีสิ่งกีดขวางมุมมองเข้าสู่ตัวประตูท่าแพ ทั้งนี้เพราะประตูท่าแพเป็นจุดเด่นของพื้นที่ที่ควรจะต้องเปิดมุมมองให้เห็นได้อย่างชัดเจนตลอดเวลา สำหรับวัสดุพืชพรรณที่ใช้ควรเลือกใช้ชนิดที่มีความเหมาะสมกับสภาพพื้นที่ มีการบำรุงรักษาที่ดี และควรปลูกไม้ยืนต้นบริเวณด้านหน้าอาคารโรงแรมเพื่อใช้ต้นไม้เป็นฉากปิดบังมุมมองไม่ให้เห็นตัวอาคารที่มีความสูงข่มความสำคัญของพื้นที่ที่มีความสำคัญทางประวัติศาสตร์ (ภาพที่ 4.34)

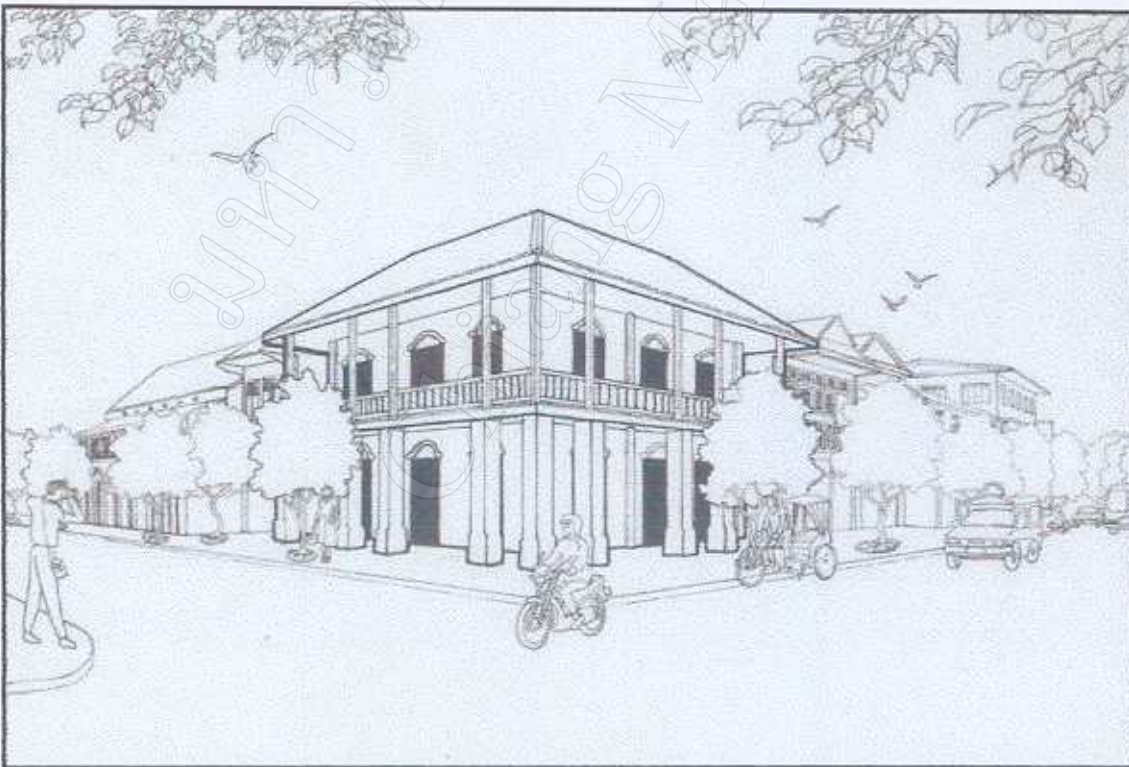
ภาพที่ 4.36 แนวทางในการปรับปรุงสภาพภูมิทัศน์กลุ่มอาคารเก่าบริเวณสี่แยกอุตุ

แนวทางในการปรับปรุงสภาพภูมิทัศน์ สิ่งที่ต้องมีการปรับปรุงเป็นอันดับแรกคือสภาพแวดล้อมของกลุ่มอาคารเก่า ควรคืนสภาพที่มีความร่มรื่นจากพรรณไม้ให้กับพื้นที่ โดยการขยายความกว้างของฟุตบาทออกไปและปลูกไม้ยืนต้นเพื่อให้เกิดร่มเงา นอกจากนี้การใช้พืชพรรณปลูกเป็นแนวริมถนนยังสามารถใช้เป็นฉากที่ช่วยกรองฝุ่นละอองและมลพิษต่าง ๆ จากการจราจรที่หนาแน่นบนท้องถนนในบริเวณนี้ได้ ซึ่งพืชพรรณที่ใช้ควรเป็นไม้ท้องถิ่นที่มีความเหมาะสมกับพื้นที่ มีการดูแลรักษาง่าย และเป็นไม้ไม่ผลัดใบ

องค์ประกอบต่าง ๆ ที่ไม่เหมาะสมกับตัวอาคารเก่าก็ควรจะมีการปรับเปลี่ยนมาใช้วัสดุที่มีความกลมกลืนกับตัวอาคารเก่า เช่น ม่านบังแดดก็ควรใช้วัสดุที่ทำจากไม้ไผ่ เป็นต้น ควรเพิ่มกิจกรรมที่เหมาะสมให้กับตัวอาคารเก่าเพื่อให้เกิดความมีชีวิตชีวา ควรลดความสูงของอาคารที่ข่มความสำคัญของอาคารเก่าลง และปรับเปลี่ยนรูปแบบให้มีความสอดคล้องกับกลุ่มอาคารเก่า ระบบบริการสาธารณูปโภคควรเก็บซ่อนลงใต้ดิน ส่วนระบบการจราจรที่ซับซ้อนควรมีการปรับเปลี่ยนให้มีความเหมาะสมโดยการอนุญาตให้รถยนต์วิ่งได้ทางเดียว ทั้งนี้เพื่อป้องกันไม่ให้เกิดความคับแคบต่อผู้ใช้เส้นทางโดยเฉพาะผู้ขับขี่ยานพาหนะที่มาจากต่างถิ่น (ภาพที่ 4.36)

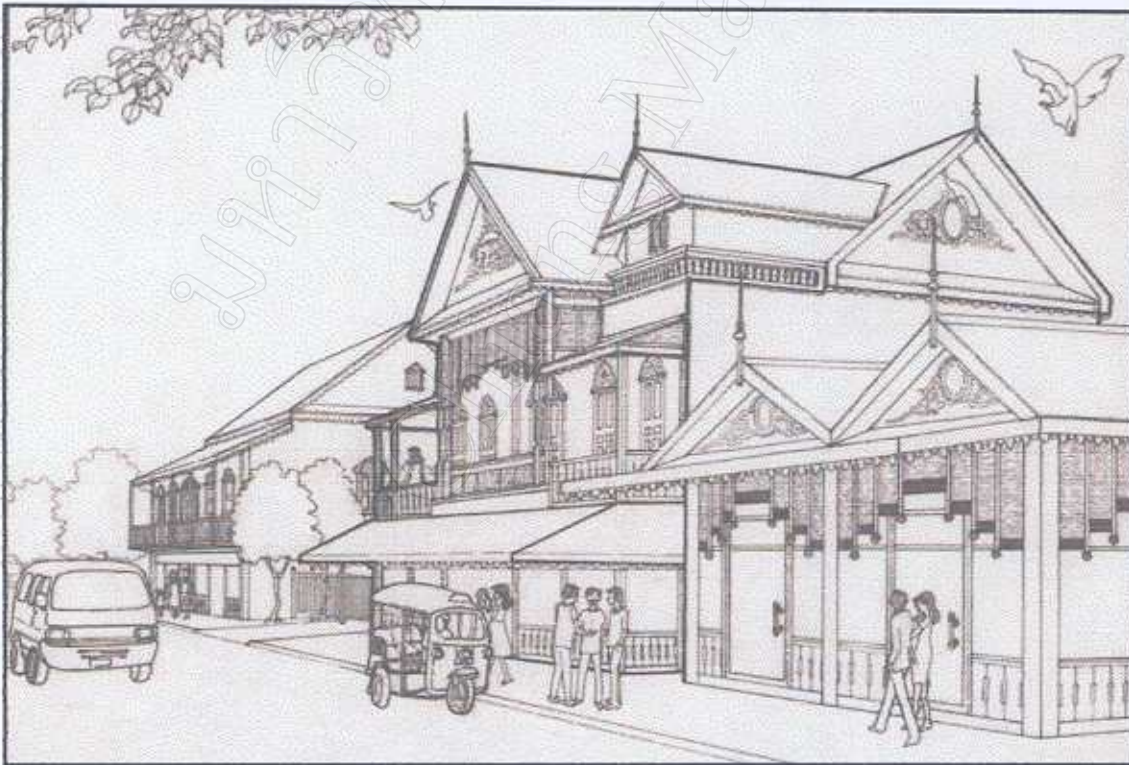
ภาพที่ 4.38 แนวทางในการปรับปรุงสภาพภูมิทัศน์บริเวณเรือนพาณิชย์ขนมปังจิง

แนวทางในการปรับปรุงสภาพภูมิทัศน์ ควรดำเนินการปรับปรุงสภาพของอาคารเก่าให้ดีขึ้น โดยคงรูปแบบทางสถาปัตยกรรมเดิมเอาไว้และปรับปรุงเฉพาะองค์ประกอบต่าง ๆ ที่ชำรุดทรุดโทรม ทำการเสริมความแข็งแรงด้านโครงสร้าง ทำความสะอาดและซ่อมแซมสีฉูดฉาดของตัวอาคารเก่าเพื่อเน้นคุณค่าของมรดกทางวัฒนธรรมเหล่านี้ให้มีความโดดเด่นมากยิ่งขึ้น สำหรับองค์ประกอบต่าง ๆ ที่จะต่อเติมเข้าไปบนตัวอาคารเก่าก็ควรมีการออกแบบให้เหมาะสม โดยเลือกใช้วัสดุ สีฉูด และรูปแบบให้มีความกลมกลืนกับตัวอาคาร สิ่งที่ต้องระวังของตัวอาคารเก่าก็ควรขจัดออกไปเพื่อเปิดมุมมองให้เห็นความมีคุณค่าของอาคารเก่าได้อย่างชัดเจน

ส่วนสภาพแวดล้อมโดยรอบของอาคารเก่าก็ควรมีการปรับปรุงให้ดีขึ้นโดยการจัดระเบียบป้ายโฆษณาต่าง ๆ นำระบบบริการสาธารณูปโภคเก็บซ่อนลงใต้ดิน ขยายทางเท้าให้กว้างขึ้นเพื่อความสะดวกในการสัญจร ควบคุมไม่ให้มีการตั้งหาบเร่แผงลอยบนทางเท้า และอาคารใหม่ที่จะก่อสร้างขึ้นในบริเวณนี้ควรมีรูปแบบทางสถาปัตยกรรมที่สอดคล้องกลมกลืน และเข้ากันได้กับรูปแบบของอาคารเก่าที่มีอยู่เดิม (ภาพที่ 4.38)

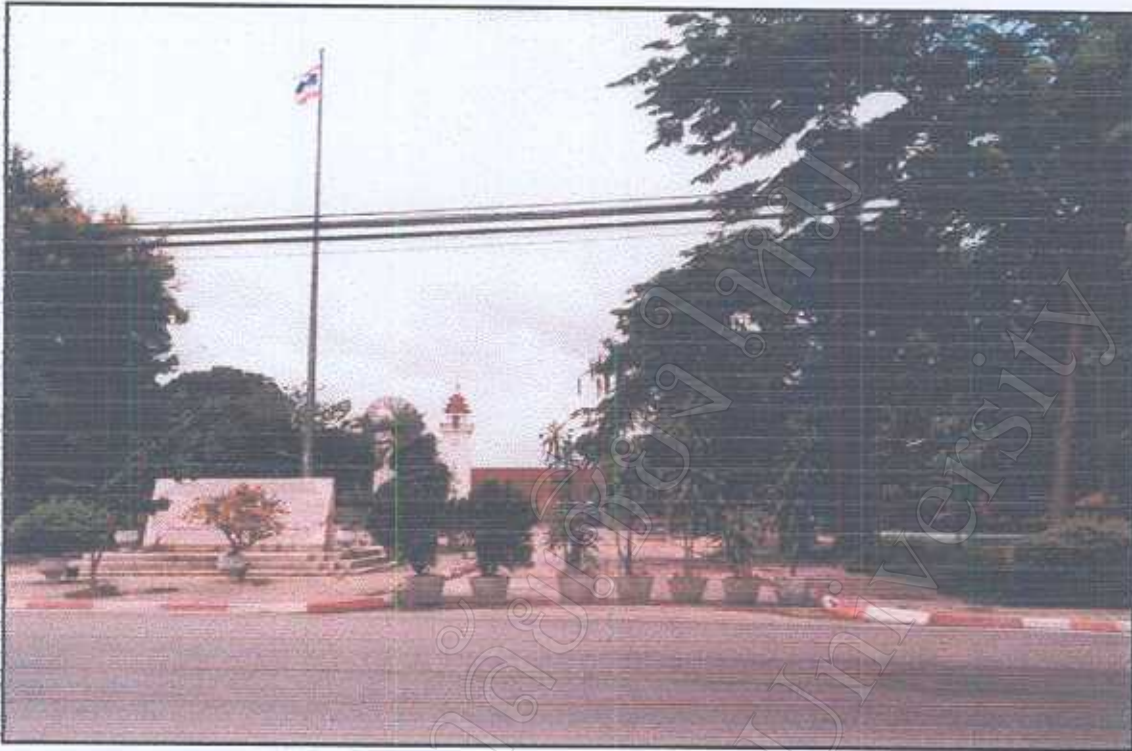
**ปัญหาภูมิทัศน์** ปัญหาที่เกิดขึ้นบริเวณสถานีรถไฟแห่งนี้ส่วนใหญ่เกิดจากการจัดการสภาพภูมิทัศน์ในพื้นที่ยังไม่ดีเท่าที่ควร ขาดการดูแลเอาใจใส่เกี่ยวกับองค์ประกอบทางภูมิทัศน์ประเภทต่าง ๆ เช่น สภาพไม้ยืนต้นที่ดูรกตาและปิดบังมุมมองเข้าสู่พื้นที่ การปิดทางออกของรถโดยใช้กระดางต้นไม้มาตั้งไว้ทำให้ดูเกะกะ การจอดรถภายในพื้นที่บางส่วนไม่มีความเป็นระเบียบเรียบร้อย และตัวตึกตอมวอสวีดีที่เป็นสัญลักษณ์ของกีฬาซีเกมส์ครั้งที่ 18 ก็อยู่ในสภาพที่ชำรุดทรุดโทรม ทั้งยังไม่เหมาะสมกับสภาพพื้นที่ในปัจจุบัน เพราะกีฬาซีเกมส์เป็นกิจกรรมที่ได้ผ่านพ้นไปตั้งแต่ปี พ.ศ. 2538 แล้ว

ภาพที่ 4.39 สภาพภูมิทัศน์บริเวณสถานีรถไฟเชียงใหม่

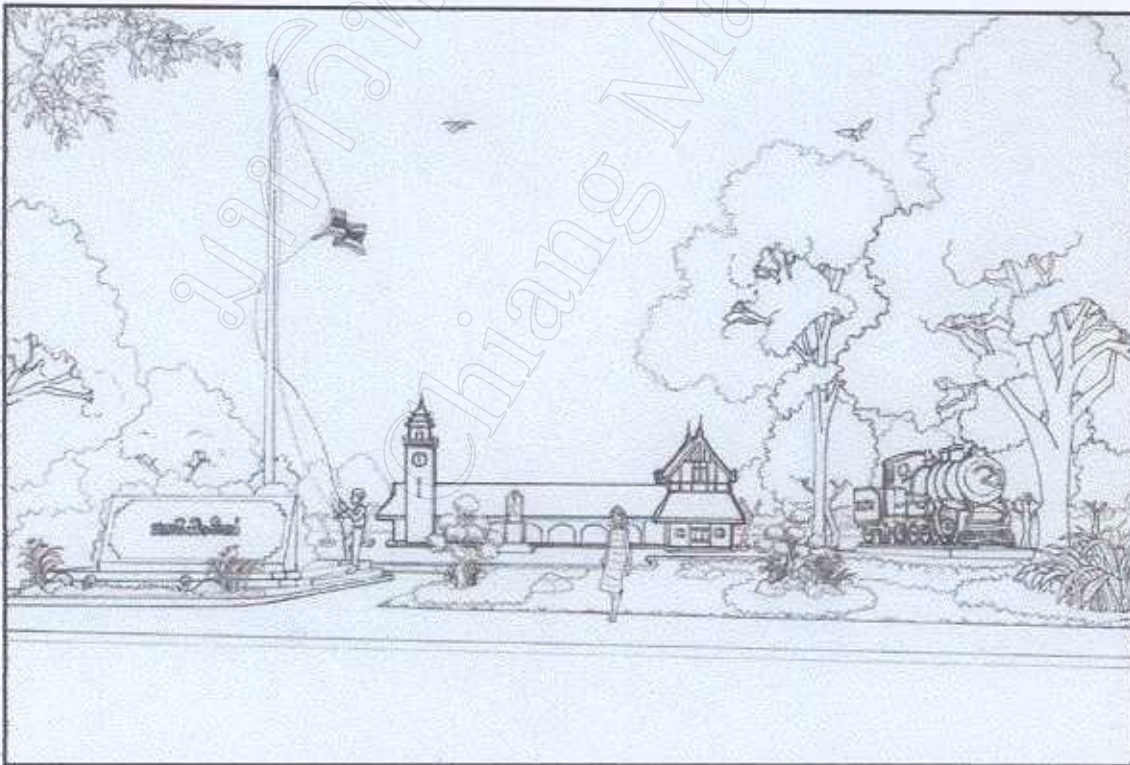
ภาพที่ 4.40 แนวทางในการปรับปรุงสภาพภูมิทัศน์บริเวณสถานีรถไฟเชียงใหม่

**แนวทางในการปรับปรุงสภาพภูมิทัศน์** ควรดูแลเอาใจใส่สภาพภูมิทัศน์ของพื้นที่ให้มากกว่านี้ เนื่องจากบริเวณนี้เป็นพื้นที่ที่มีความสำคัญทางประวัติศาสตร์และเปรียบเสมือนกับประตูหน้าบ้านอีกแห่งหนึ่งของเมืองเชียงใหม่ เพราะเป็นบริเวณที่นักท่องเที่ยวต่างถิ่นจำนวนมากใช้สำหรับเดินทางเข้าสู่ตัวเมืองเชียงใหม่ ควรมีการตัดแต่งกิ่งของไม้ยืนต้นให้โปร่งเพื่อเปิดมุมมองเข้าสู่ตัวอาคารที่ทำการของสถานีซึ่งมีรูปแบบทางสถาปัตยกรรมที่สวยงาม หากต้องการปิดเส้นทางไม่ให้รถผ่านก็ไม่ควรนำกระดางมาตั้งไว้เกะกะอย่างในปัจจุบัน ควรปรับปรุงสภาพพื้นที่ให้เป็นสวนหย่อมขนาดเล็ก เพราะนอกจากจะปิดกั้นไม่ให้รถผ่านได้แล้วสวนหย่อมจะเป็นสิ่งที่ช่วยเสริมความสวยงามให้กับพื้นที่ส่วนหน้าของสถานี ควรมีการจัดระเบียบของการจอดรถให้เรียบร้อย โดยเฉพาะรถรับจ้างประเภทต่าง ๆ ที่มักจะขาดระเบียบวินัยในการจอดรถรับผู้โดยสาร ส่วนตึกตอมวอสวีดีสัญลักษณ์ของการแข่งขันกีฬาซีเกมส์ก็ควรนำออกไปจากพื้นที่ แต่ถ้าต้องการเก็บไว้เป็นอนุสรณ์ว่าเมืองเชียงใหม่เคยจัดการแข่งขันกีฬาในระดับนานาชาติมาแล้ว ก็ควรปรับปรุงสภาพของตึกตอมวอสวีดีให้มีความสวยงามกว่าที่เป็นอยู่ในปัจจุบัน (ภาพที่ 4.40)

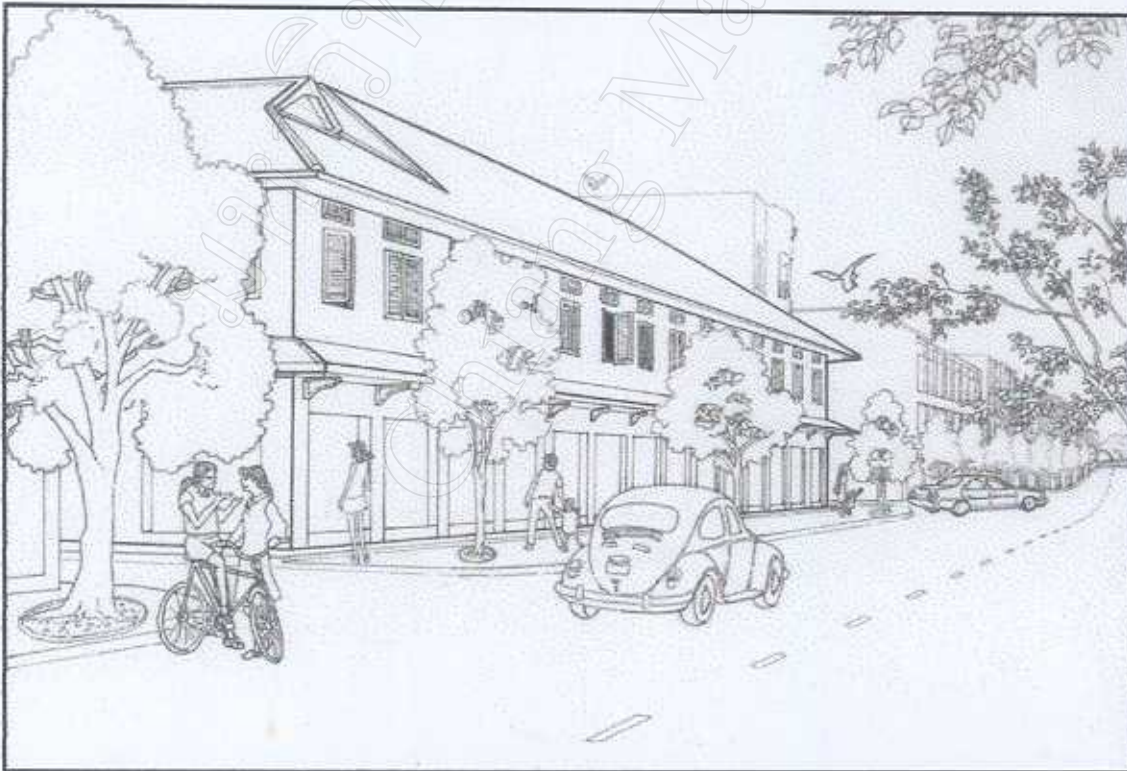
ภาพที่ 4.42 แนวทางในการปรับปรุงสภาพภูมิทัศน์บริเวณอาคารอนุสาวรีย์บนถนนเจริญเมือง

สิ่งที่ควรมีการปรับปรุงได้แก่ระบบบริการสาธารณูปโภคต่าง ๆ ควรมีการเก็บซ่อมลง ได้ดินเพื่อไม่ให้เป็นสิ่งที่ยับยั้งมุมมองและป้องกันปัญหาที่จะเกิดขึ้นกับไม้ยืนต้นที่ปลูกไว้ในช่วงที่ ต้นไม้โตเต็มที่ ป้ายโฆษณาต่าง ๆ ก็ควรมีการจัดระเบียบให้มีขนาด รูปทรง สี สัน และตำแหน่ง ติดตั้งที่เหมาะสมและเป็นระเบียบเรียบร้อย ควรเพิ่มความเข้มงวดกวดขันกับรถยนต์ที่จอดฝ่าฝืน กฎจราจร

นอกจากนี้ควรเพิ่มความร่มรื่นจากพรรณไม้ให้แก่พื้นที่ ซึ่งพื้นที่บริเวณถนนเจริญเมือง มีการนำไม้ยืนต้นมาปลูกไว้เกือบตลอดแนวถนนอยู่แล้ว นับเป็นสิ่งที่ดีและควรสนับสนุนแนวความคิดดังกล่าว แต่ปัญหาที่พบเกิดจากเจ้าของอาคารที่มีต้นไม้ปลูกไว้ด้านหน้าบางส่วนขาดจิตสำนึก ในการดูแลรักษาสาธารณะสมบัติ เพราะต้นไม้ที่ปลูกไว้บางส่วนได้ถูกทำลายไปเพราะเห็นว่าเป็น สิ่งกีดขวางหน้าร้าน จึงควรสร้างจิตสำนึกของเจ้าของอาคารริมถนนเจริญเมืองให้เกิดความรู้สึกที่ ดีต่อการปลูกต้นไม้ในเมือง เพราะนอกจากจะช่วยเพิ่มร่มเงาและความสวยงามให้แก่พื้นที่แล้ว ต้นไม้ยังมีส่วนช่วยในการกรองมลพิษต่าง ๆ ที่เกิดจากยานพาหนะบนถนนทั้งฝุ่น ควัน และเสียง ดังรบกวนได้เป็นอย่างดีอีกด้วย (ภาพที่ 4.42)

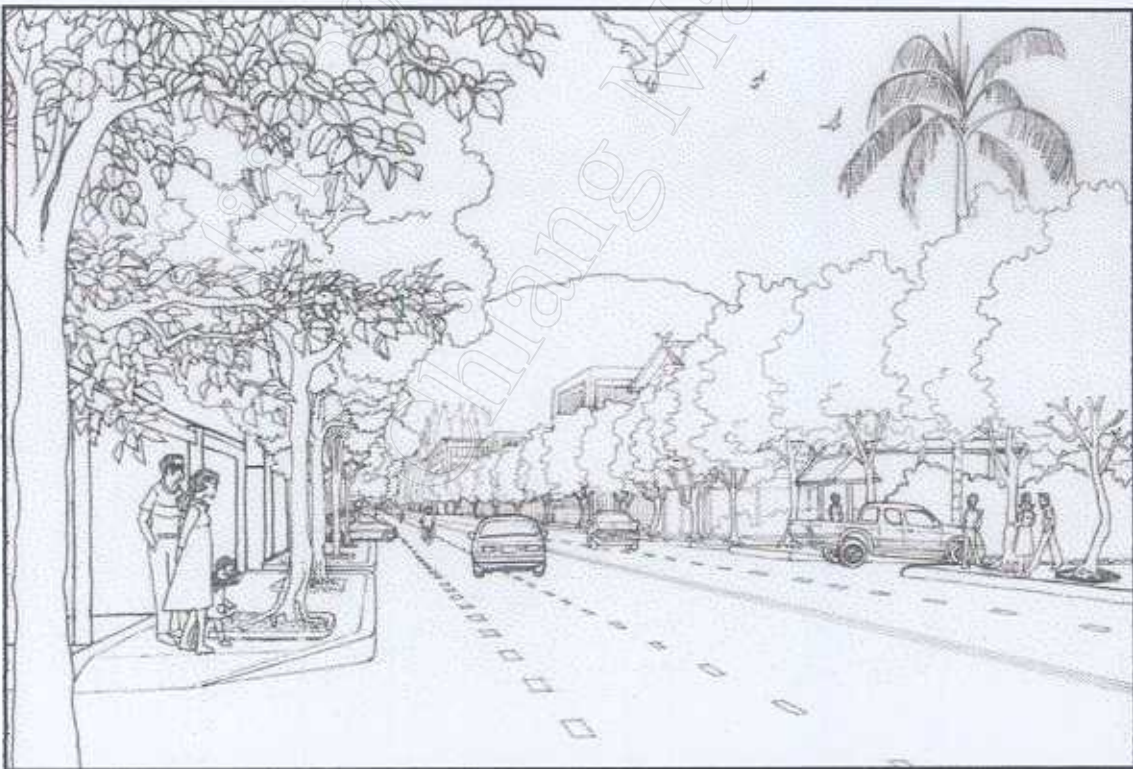
ภาพที่ 4.44 แนวทางในการปรับปรุงสภาพภูมิทัศน์บริเวณสองฝั่งถนนเจริญเมือง

**แนวทางในการปรับปรุงสภาพภูมิทัศน์** สิ่งที่ควรได้รับการปรับปรุงเป็นอันดับแรกคือการห้ามติดตั้งป้ายโฆษณาที่มีขนาดใหญ่โดยเฉพาะในทิศทางที่ปิดบังมุมมองสู่ดอยสุเทพ และควรมีการจัดระเบียบป้ายโฆษณาต่าง ๆ ทั้งขนาด รูปทรง สี สัน และตำแหน่งในการติดตั้งให้มีความเหมาะสม เพื่อป้องกันไม่ให้ป้ายโฆษณาเป็นปัญหาทัศนียภาพที่ทำลายคุณค่าทางทัศนียภาพของเมืองเชียงใหม่ให้ด้อยลง

ส่วนพืชพรรณที่ปลูกไว้ในพื้นที่ควรได้รับการดูแลรักษาเป็นอย่างดี เพราะประโยชน์ที่จะได้รับจากการปลูกต้นไม้ในเมืองนั้นมีอยู่มากมายหลายประการ เช่น การใช้เป็นฉากบังมุมมองที่ไม่สวยงามต่าง ๆ ใช้เป็นแนวป้องกันมลพิษในด้านฝุ่น คว้น และเสียงดังรบกวนที่เกิดจากยานพาหนะบนท้องถนน ช่วยทำให้เกิดสภาพภูมิทัศน์ที่ร่มรื่นสวยงาม และสามารถใช้เป็นสัญลักษณ์ (Landmark) โดยการปลูกไม้ยืนต้นชนิดเดียวกันเป็นกลุ่มใหญ่ ๆ ได้อีกด้วย สำหรับปัญหาที่เกิดขึ้นระหว่างสายไฟฟ้ากับไม้ยืนต้นนั้นควรแก้ไขโดยเดินสายไฟฟ้าลงใต้ดิน สภาพของต้นไม้ใหญ่ในเมืองจึงจะมีความสวยงามได้สัดส่วน ไม่ต้องกลายเป็นต้นไม้พิการเพราะถูกตัดแต่งกิ่งอย่างผิดวิธีอีกต่อไป (ภาพที่ 4.44)
