บทที่ 4 ผลการศึกษา

ตอนที่ 1 ลักษณะทางกายภาพของป้ายโฆษณาขนาดใหญ่ในเขตเทศบาลนครเชียงใหม่

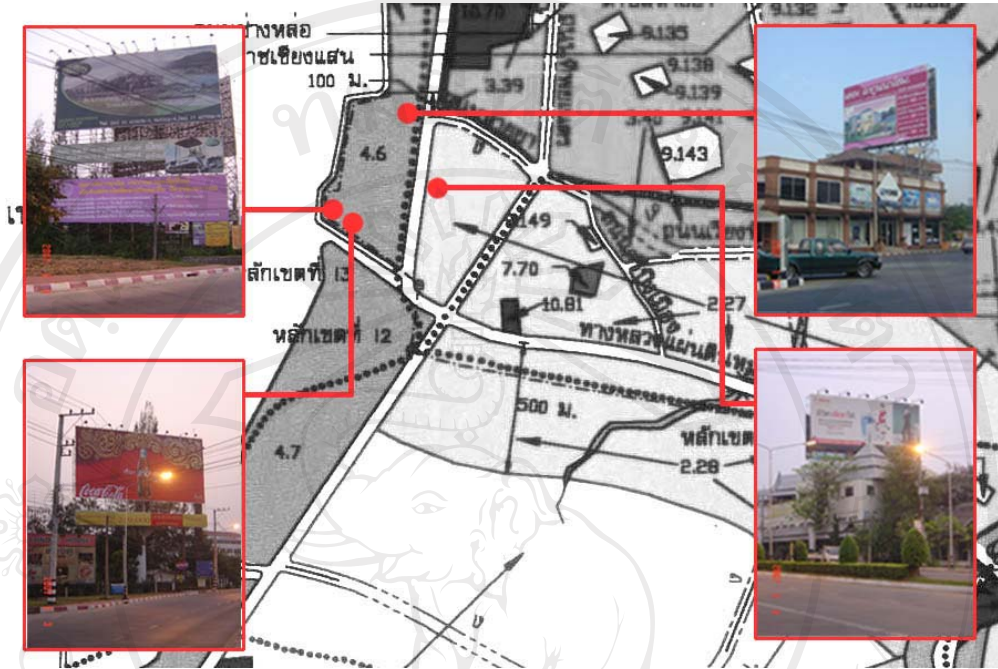
รูปที่ 12 ป้ายโฆษณาขนาดใหญ่ในพื้นที่ศึกษาแยกสนามบิน (1)

ลักษณะทางกายภาพของป้ายโฆษณาขนาดใหญ่ ในพื้นที่ศึกษาแยกสนามบิน (1) จากแยกสนามบินไปยังสนามบินเชียงใหม่ทางทิศตะวันตก เป็นป้ายโฆษณาบนฐานแบบโครงถัก 1 ป้าย ป้ายโฆษณาบนเสาแบบกลม 1 ป้าย ตัวป้ายตั้งอยู่ใกล้บริเวณทางโค้งของทางลงจากถนนยกระดับข้ามแยกสนามบิน ตัวป้ายขณะศึกษามีการใช้งานเพื่อโฆษณา มีไฟส่องสว่าง ป้ายโฆษณาบนเสาแบบกลม (รูปที่ 12 ล่างซ้าย) อยู่ในสภาพดี แต่ป้ายโฆษณาบนฐานแบบโครงถัก (รูปที่ 12 บนซ้าย) อยู่ในสภาพทรุดโทรม มีวัชพืชขึ้นรกรุงรัง โครงสร้างบางส่วนผุกร่อนเป็นสนิม ขาดการดูแลรักษา ลักษณะอาคารโดยรอบที่ตั้งป้ายโฆษณาเป็นอาคารพาณิชย์ อาคารสำนักงาน ห้างสรรพสินค้า สถานศึกษา สถานบริการเชื้อเพลิง

ลักษณะทางกายภาพของป้ายโฆษณาขนาดใหญ่ ในพื้นที่ศึกษาแยกสนามบิน (1) จากแยกสนามบินไปยังจุดตัดกับถนนหายยาทางทิศเหนือ เป็นป้ายโฆษณาบนโครงสร้างอาคาร 2 ป้าย ตัวป้ายตั้งอยู่ใกล้บริเวณทางโค้งของทางลงจากถนนยกระดับข้ามแยกสนามบิน ตัวป้ายขณะศึกษา มีการใช้งานเพื่อโฆษณา มีไฟส่องสว่าง ทั้งสองป้ายอยู่ในสภาพดี ลักษณะอาคารโดยรอบที่ตั้งป้ายโฆษณาเป็นอาคารพาณิชย์ อาคารสำนักงาน สถานที่ราชการ

จากจำนวนป้ายโฆษณาที่ทำการศึกษาทั้ง 8 ป้ายในพื้นที่ศึกษาแยกสนามบิน ส่วนใหญ่อยู่ในสภาพดี ยกเว้นป้ายโฆษณาบริเวณทางเข้าสนามบิน (รูปที่ 12 บนซ้าย) และบริเวณสี่แยกสนามบิน (รูปที่ 13 ล่างซ้าย) รวม 2 ป้ายซึ่งอยู่ในสภาพทรุดโทรม มีวัชพืชขึ้นรกรุงรัง โครงสร้างบางส่วนผุกร่อนเป็นสนิม ขาดการดูแลรักษา โดยเฉพาะป้ายโฆษณาที่ตั้งในบริเวณแยกสนามบิน มีความเสี่ยงต่อการเกิดอุบัติเหตุต่อทางยกระดับ และสถานีบริการเชื้อเพลิง

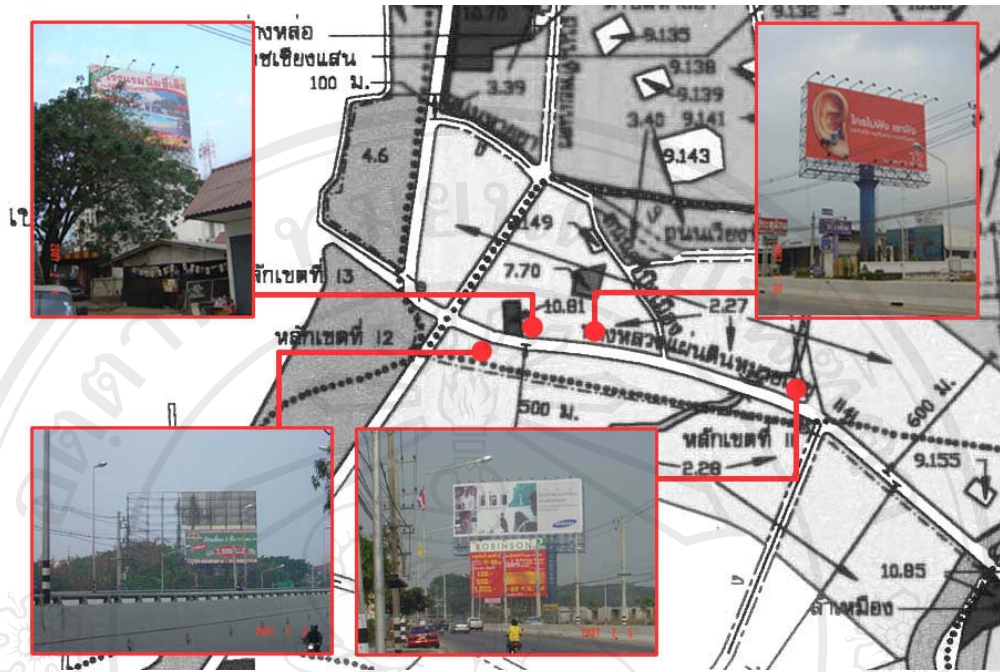
รูปที่ 13 ป้ายโฆษณาขนาดใหญ่ในพื้นที่ศึกษาแยกสนามบิน (2)

ลักษณะทางกายภาพของป้ายโฆษณาขนาดใหญ่ ในพื้นที่ศึกษาแยกสนามบิน (2) จากแยกสนามบิน ไปยังสะพานข้ามคลองแม่ข่า (หลักเขตที่ 11) ทางทิศตะวันออก เป็นป้ายโฆษณาบนฐานแบบโครงถัก บนโครงสร้างอาคาร บนเสาแบบกลม และบนเสาแบบโครงถัก อย่างละ 1 ป้าย ตัวป้ายตั้งอยู่ใกล้บริเวณโค้งสำคัญบนถนนมหิดล ตัวป้ายขณะศึกษามีการใช้งานเพื่อโฆษณา มีไฟส่องสว่าง ยกเว้นป้ายโฆษณาบนฐานแบบโครงถัก (รูปที่ 13 ล่างซ้าย) และป้ายโฆษณาขนาดเล็กได้ป้ายโฆษณาขนาดใหญ่ (รูปที่ 13 ล่างกลาง) ซึ่งอยู่ในสภาพทรุดโทรม มีวัชพืชขึ้นรกรุงรัง โครงสร้างบางส่วนผุกร่อนเป็นสนิม ขาดการดูแลรักษา ส่วนป้ายโฆษณาอื่นอยู่ในสภาพดี ลักษณะอาคารโดยรอบที่ตั้งป้ายโฆษณา เป็นอาคารพาณิชย์ อาคารที่พักอาศัยรวม สถานีบริการเชื้อเพลิง

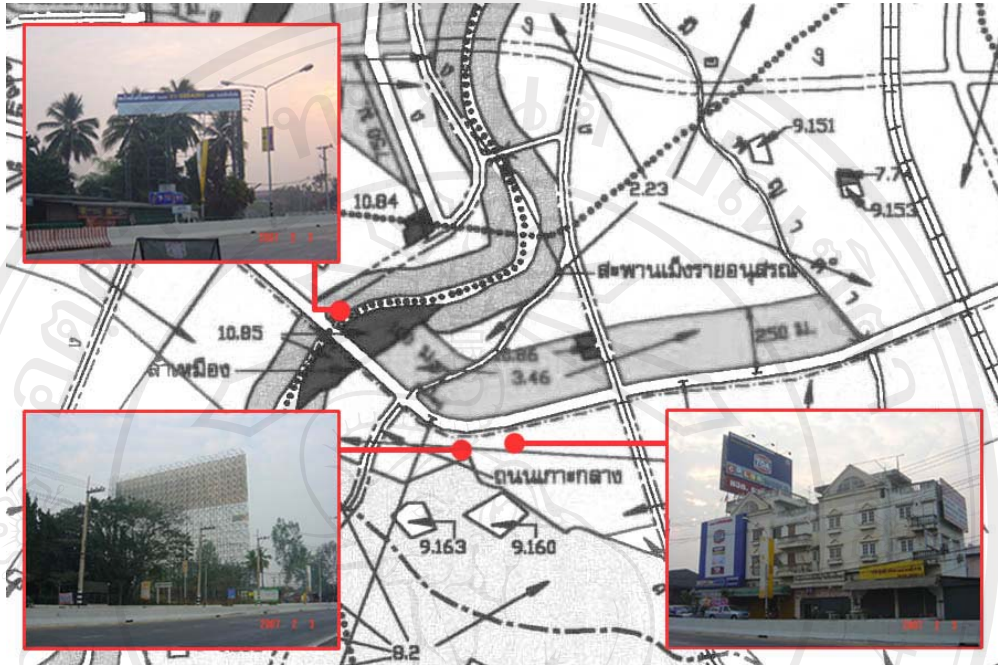
รูปที่ 14 ป้ายโฆษณาขนาดใหญ่ในพื้นที่ศึกษาแยกหนองหอย (1)

ลักษณะทางกายภาพของป้ายโฆษณาขนาดใหญ่ ในพื้นที่ศึกษาแยกหนองหอย (1) จากแยกหนองหอยไปยังสะพานข้ามแม่น้ำปิง (ป่าแดด) ทางทิศตะวันตก เป็นป้ายโฆษณาบนฐานแบบโครงถัก 2 ป้าย และป้ายโฆษณาบนโครงสร้างอาคาร 1 ป้าย ตัวป้ายตั้งอยู่ใกล้บริเวณทางโค้งสำคัญของถนนมหิดล ตัวป้ายขณะศึกษามีการใช้งานเพื่อโฆษณาบางส่วน มีไฟส่องสว่าง ทั้ง 3 ป้ายอยู่ในสภาพดี โดยเป็นป้ายโฆษณาสินค้าหรือบริการของเจ้าของสถานที่ติดตั้งป้าย จำนวน 1 ป้าย (รูปที่ 14 ล่างขวา) ลักษณะอาคารโดยรอบที่ติดตั้งป้ายโฆษณาเป็นอาคารพาณิชย์ สถานที่ราชการ อาคารที่พักอาศัย โรงงาน

ป้ายโฆษณาที่มีความเสี่ยงสูงต่อการเกิดอุบัติเหตุในพื้นที่ศึกษานี้ คือ ป้ายโฆษณาบริเวณเชิงสะพานข้ามแม่น้ำปิง (ป่าแดด) ฝั่งแม่น้ำตรงข้ามสถานที่ตั้งของกองบังคับการตำรวจภูธรภาค 5 (รูปที่ 14 บนซ้าย) มีความเสี่ยงต่อการเกิดอุบัติเหตุจากเรือนยอดของต้นไม้ที่อยู่ในระดับเดียวกับตำแหน่งติดตั้งป้าย เนื่องจากตัวฐานของป้ายอยู่ในระดับถนนลอดใต้สะพานด้านล่าง และฐานรากของป้ายโฆษณาตำแหน่งนี้มีความเสี่ยงสูงต่อการทรุดตัว เนื่องจากเป็นพื้นที่คอขวดของแม่น้ำปิง

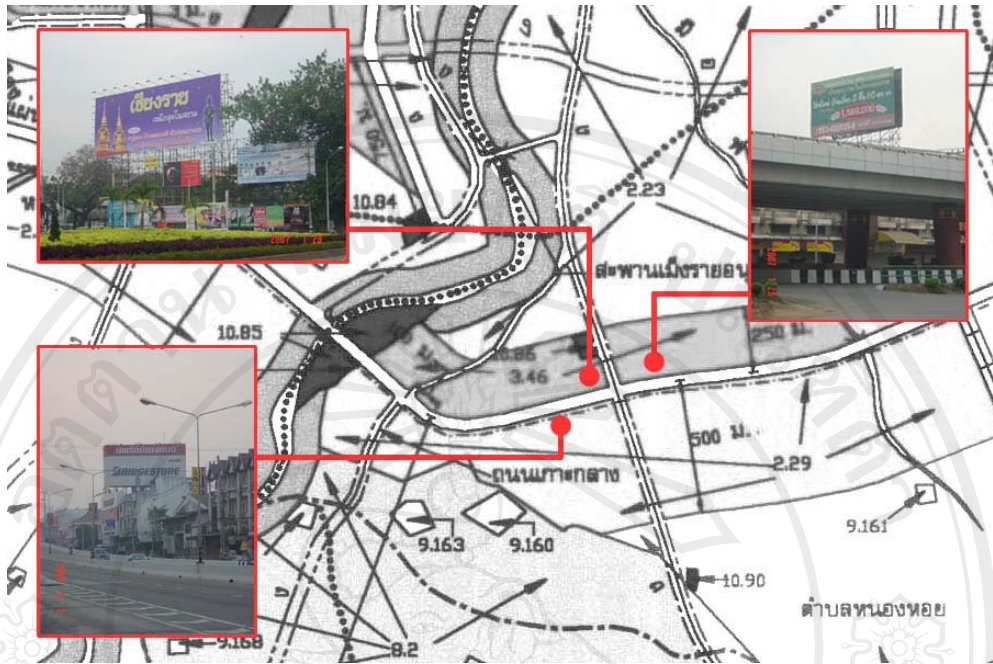
รูปที่ 15 ป้ายโฆษณาขนาดใหญ่ในพื้นที่ศึกษาแยกหนองหอย (2)

ลักษณะทางกายภาพของป้ายโฆษณาขนาดใหญ่ ในพื้นที่ศึกษาแยกหนองหอย (2) จากแยกหนองหอยไปยังสะพานข้ามลำเหมืองพญาคำทางทิศตะวันออก เป็นป้ายโฆษณาบนฐานแบบโครงถัก 1 ป้าย และป้ายโฆษณาบนโครงสร้างอาคาร 2 ป้าย ตัวป้ายตั้งอยู่ใกล้บริเวณทางแยก และสามารถมองเห็นได้จากถนนยกระดับข้ามแยก ตัวป้ายขณะศึกษามีการใช้งานเพื่อโฆษณา มีไฟส่องสว่าง ทั้ง 3 ป้ายอยู่ในสภาพดี โดยเป็นป้ายโฆษณาสินค้าหรือบริการของเจ้าของสถานที่ติดตั้งป้าย จำนวน 1 ป้าย (รูปที่ 15 ล่างซ้าย) ลักษณะอาคารโดยรอบที่ตั้งป้ายโฆษณาเป็นอาคารพาณิชย์ โรงแรม อาคารที่พักอาศัย

ป้ายโฆษณาที่มีความเสี่ยงสูงต่อการเกิดอุบัติเหตุในพื้นที่ศึกษานี้ คือ ป้ายโฆษณาบนโครงสร้างอาคาร บนอาคารพาณิชย์บริเวณแยกหนองหอย (รูปที่ 15 บนขวา) ซึ่งมีการก่อสร้างป้ายโฆษณาเพิ่มเติมหลังจากผู้ศึกษากำหนดพื้นที่ศึกษาแล้ว โดยมีความเสี่ยงสูงต่อการเกิดอุบัติเหตุต่อทางยกระดับ และป้ายโฆษณาบนฐานแบบโครงถัก (รูปที่ 15 บนซ้าย) ซึ่งบริเวณฐานโครงสร้างเหล็กได้รับผลกระทบจากเหตุการณ์น้ำท่วมบ่อยครั้ง ทำให้โครงสร้างบางส่วนผุกร่อนได้ในอนาคต อันใกล้ และรับน้ำหนักหรือแรงที่เกิดขึ้นจากการกระทำของป้ายโฆษณาได้น้อยลง

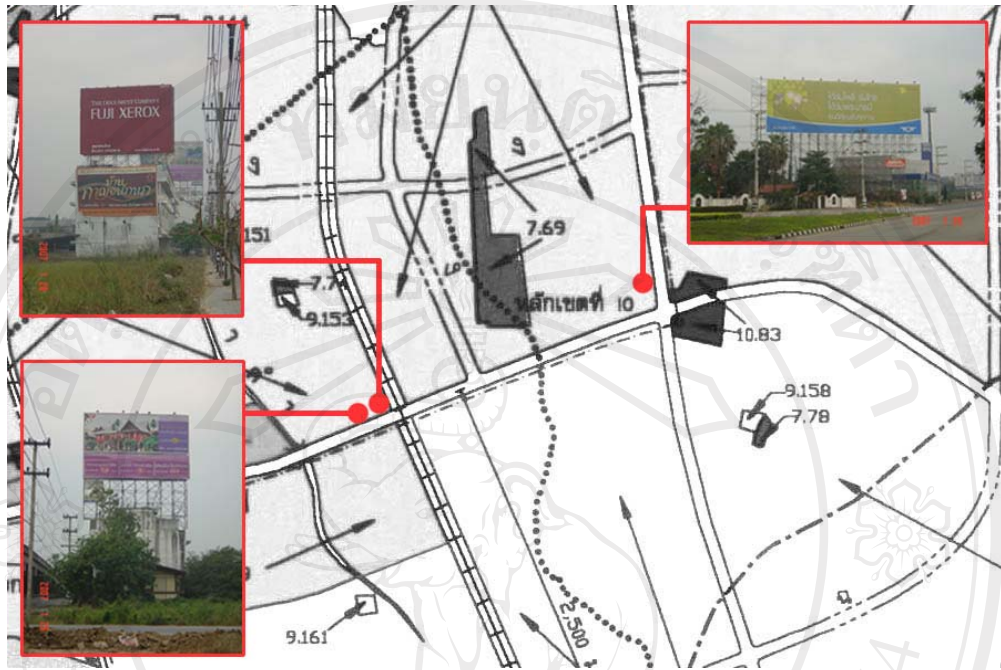
รูปที่ 16 ป้ายโฆษณาขนาดใหญ่ในพื้นที่ศึกษาแยกคอนจัน

ลักษณะทางกายภาพของป้ายโฆษณาขนาดใหญ่ ในพื้นที่ศึกษาแยกคอนจัน จากแยกคอนจัน ไปยังสะพานข้ามทางรถไฟทางทิศตะวันตก เป็นป้ายโฆษณาบนฐานแบบโครงถัก 1 ป้าย และป้ายโฆษณาบนโครงสร้างอาคาร 2 ป้าย ตัวป้ายตั้งอยู่ใกล้บริเวณทางแยก สามารถมองเห็นได้ทั้งจากถนนยกระดับข้ามแยกและจากถนนข้ามทางรถไฟ ตัวป้ายขณะศึกษามีการใช้งานเพื่อโฆษณา มีไฟส่องสว่าง ทั้ง 3 ป้ายอยู่ในสภาพดี ลักษณะอาคารโดยรอบที่ตั้งป้ายโฆษณาเป็นอาคารพาณิชย์ อาคารที่พักอาศัย สถานศึกษา

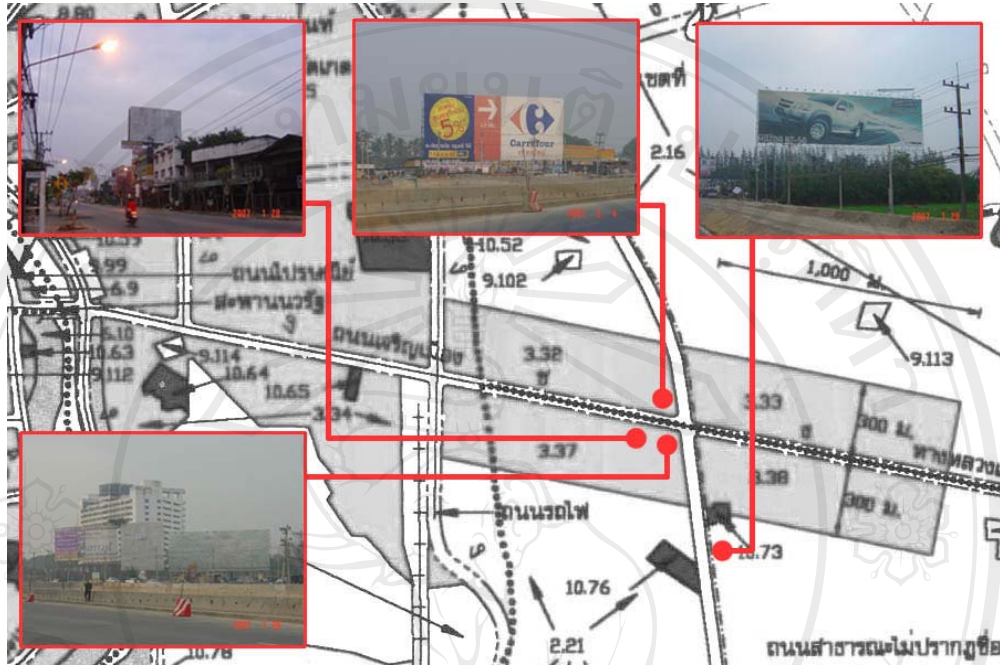
รูปที่ 17 ป้ายโฆษณาขนาดใหญ่ในพื้นที่ศึกษาแยกหนองประทีป (1)

ลักษณะทางกายภาพของป้ายโฆษณาขนาดใหญ่ ในพื้นที่ศึกษาแยกหนองประทีป (1) จากบริเวณสี่แยกไปทางทิศใต้และทิศตะวันตก เป็นป้ายโฆษณาบนฐานแบบโครงถัก 3 ป้าย และป้ายโฆษณาบนโครงสร้างอาคาร 1 ป้าย ตัวป้ายขณะศึกษามีการใช้งานเพื่อโฆษณาบางส่วน มีไฟส่องสว่างเฉพาะป้ายโฆษณาบนฐานแบบโครงถักบริเวณทิศใต้ของพื้นที่ศึกษา (รูปที่ 17 บนขวา) และเป็นป้ายที่อยู่ในสภาพดี ส่วนอีก 3 ป้ายอยู่ในสภาพทรุดโทรมกว่า ลักษณะอาคารโดยรอบที่ตั้งป้ายโฆษณาเป็นอาคารพาณิชย์ โรงแรม อาคารที่พักอาศัย สถานที่ราชการ

ป้ายโฆษณาที่มีความเสี่ยงสูงต่อการเกิดอุบัติเหตุในพื้นที่ศึกษานี้ คือ ป้ายโฆษณาบนฐานแบบโครงถัก 2 ป้าย (รูปที่ 17 ล่างซ้าย และบนกลาง) เนื่องจากบางส่วนของป้ายเป็นโครงสร้างแบบโครงถักผสมกับโครงสร้างแบบเสา โดยใช้เสาคอนกรีตอัดแรงสำเร็จรูปเรียง 2 แถว แต่เสาคอนกรีตอัดแรงสำเร็จรูปบางส่วนไม่อยู่ในระนาบเดียวกัน จุดเชื่อมต่อระหว่างโครงสร้างที่ทำจากวัสดุคนละประเภทไม่เป็นระเบียบ ทำให้ความสามารถในการรับแรงจากการกระทำของลมและการกระจายน้ำหนักของป้ายไม่เป็นระเบียบ อาจทำให้โครงสร้างวิบัติได้

จากจำนวนป้ายโฆษณาที่ทำการศึกษาทั้ง 7 ป้ายในพื้นที่ศึกษาแยกหนองประทีป พบว่าป้ายโฆษณา 2 ป้าย บริเวณหัวมุมทางเลี้ยวแยกหนองประทีป (รูปที่ 17 ล่างซ้าย และบนกลาง) มีความเสี่ยงสูงในการเกิดอุบัติเหตุ เนื่องจากโครงสร้างที่ไม่เป็นระเบียบ ใช้วัสดุที่ความแข็งแรงต่างกันปะปนอยู่ในตัวโครงสร้างป้าย ทำให้ความสามารถในการรับแรงน้อยลงไปด้วย นอกจากนี้ยังมีการเคลื่อนย้ายฐานรากหลายครั้ง เนื่องจากโครงการก่อสร้างทางลกระดับแยกหนองประทีปในช่วงเวลา 1 ปี มีผลกระทบต่อความแข็งแรงของพื้นดินบริเวณฐานรากของป้ายโฆษณา และผลจากการขยายถนนทำให้ระยะห่างจากขอบทางถึงป้ายโฆษณาลดน้อยลง โครงสร้างฐานรากของป้ายโฆษณาจึงได้รับผลกระทบจากแรงสั่นสะเทือนของการก่อสร้างและยานพาหนะที่สัญจรผ่านไปมามากขึ้น

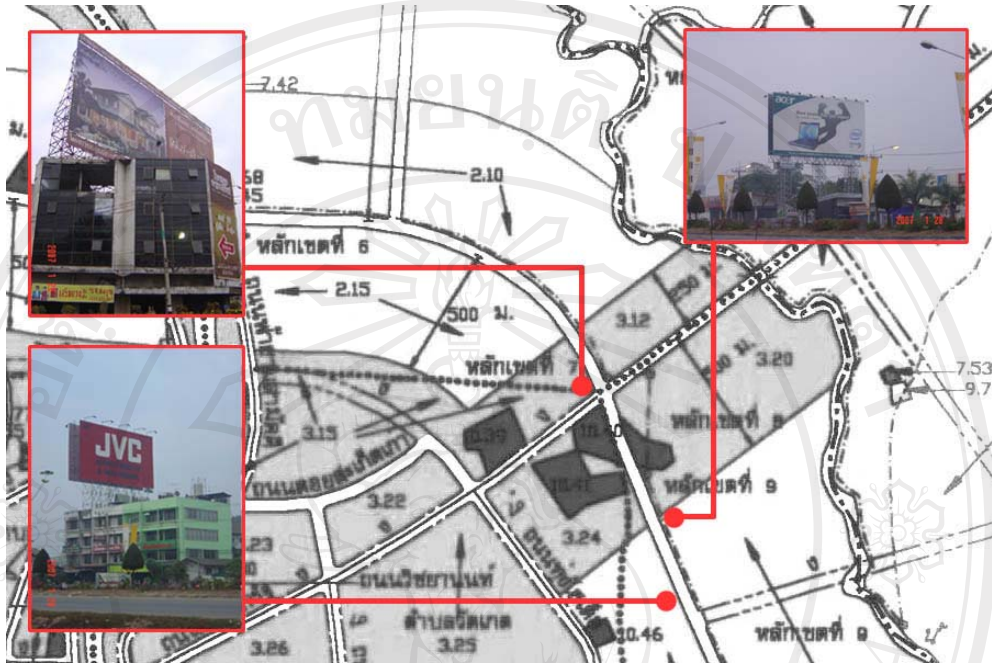
รูปที่ 19 ป้ายโฆษณาขนาดใหญ่ในพื้นที่ศึกษาแยกศาลเด็ก – แม่โจ้ (1)

ลักษณะทางกายภาพของป้ายโฆษณาขนาดใหญ่ ในพื้นที่ศึกษาแยกศาลเด็ก – แม่โจ้ (1) จากบริเวณสี่แยกศาลเด็กไปทางทิศใต้ เป็นป้ายโฆษณาบนเสาแบบโครงถัก 1 ป้าย และป้ายโฆษณาบนโครงสร้างอาคาร 2 ป้าย ตัวป้ายขณะศึกษามีการใช้งานเพื่อโฆษณา มีไฟส่องสว่าง ป้ายส่วนใหญ่อยู่ในสภาพดี ยกเว้น ป้ายโฆษณาบนโครงสร้างอาคารบนอาคารพาณิชย์บริเวณหัวมุมทางเลี้ยวของแยกศาลเด็ก ซึ่งทั้งป้ายโฆษณาและตัวอาคารอยู่ในสภาพทรุดโทรม ลักษณะอาคารโดยรอบที่ตั้งป้ายโฆษณาเป็นอาคารพาณิชย์ อาคารสำนักงาน อาคารที่พักอาศัย ห้างสรรพสินค้า สถานที่ราชการ สถานีขนส่ง สถานีบริการเชื้อเพลิง

ป้ายโฆษณาที่มีความเสี่ยงสูงต่อการเกิดอุบัติเหตุในพื้นที่ศึกษานี้ คือ ป้ายโฆษณาบนโครงสร้างอาคารบนอาคารพาณิชย์ บริเวณแยกศาลเด็ก ตรงข้ามศาลเยาวชนและครอบครัวกลาง จังหวัดเชียงใหม่ ถนนแก้ววารีรัฐ (รูปที่ 19 บนซ้าย) นอกจากสภาพทรุดโทรมของตัวป้ายเองแล้ว อาคารพาณิชย์ซึ่งเป็นที่ตั้งของตัวป้ายก็มีสภาพชำรุดทรุดโทรม เพราะถูกระงับการใช้งาน

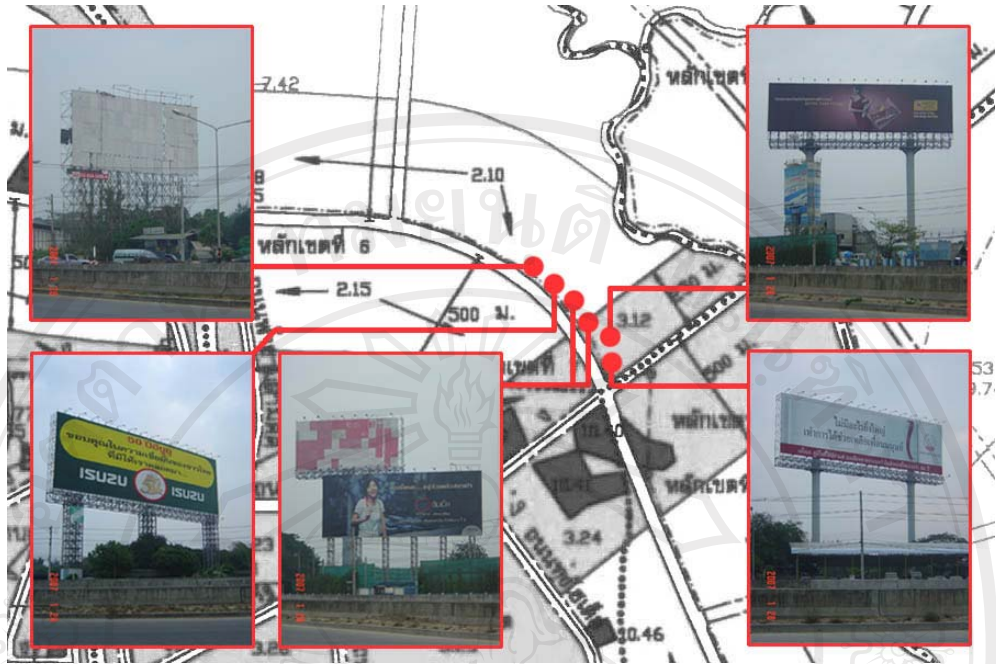
รูปที่ 20 ป้ายโฆษณาขนาดใหญ่ในพื้นที่ศึกษาแยกศาลเด็ก – แม่โจ้ (2)

ลักษณะทางกายภาพของป้ายโฆษณาขนาดใหญ่ ในพื้นที่ศึกษาแยกศาลเด็ก – แม่โจ้ (2) จากบริเวณสี่แยกศาลเด็กไปสี่แยกแม่โจ้ทางทิศตะวันตกเฉียงเหนือ ส่วนที่ 1 เป็นป้ายโฆษณาบนเสาแบบกลม 3 ป้าย ป้ายโฆษณาบนเสาแบบโครงถัก 2 ป้าย และป้ายโฆษณาบนฐานแบบโครงถัก 1 ป้าย ตัวป้ายขณะศึกษามีการใช้งานเพื่อโฆษณาบางส่วน มีไฟส่องสว่าง ป้ายส่วนใหญ่อยู่ในสภาพดี ยกเว้น ป้ายโฆษณาบนฐานแบบโครงถัก ซึ่งอยู่ในสภาพทรุดโทรม มีวัชพืชขึ้นรกรุงรัง โครงสร้างบางส่วนผุกร่อนเป็นสนิม ขาดการดูแลรักษา ลักษณะอาคารโดยรอบที่ตั้งป้ายโฆษณาเป็นอาคารพาณิชย์ อาคารที่พักอาศัย โรงงาน

ป้ายโฆษณาที่มีความเสี่ยงสูงต่อการเกิดอุบัติเหตุในพื้นที่ศึกษานี้ คือ ป้ายโฆษณาบนฐานแบบโครงถัก (รูปที่ 20 บนซ้าย) ซึ่งอยู่ในสภาพทรุดโทรม มีวัชพืชขึ้นรกรุงรัง โครงสร้างบางส่วนผุกร่อนเป็นสนิม ขาดการดูแลรักษา และป้ายบนฐานแบบเสากลมและป้ายบนฐานแบบเสาโครงถักบางป้าย (รูปที่ 20 ล่างกลาง) เกือบตั้งอยู่ในระนาบเดียวกันในระยะประชิด แม้โครงสร้างป้ายจะมีความมั่นคงแข็งแรง แต่หากเกิดเหตุสุดวิสัย ป้ายโฆษณาหนึ่งสามารถส่งผลกระทบต่อป้ายโฆษณาอีกป้ายหนึ่งโดยง่าย ความเสียหายอาจขยายวงกว้างมากยิ่งขึ้น

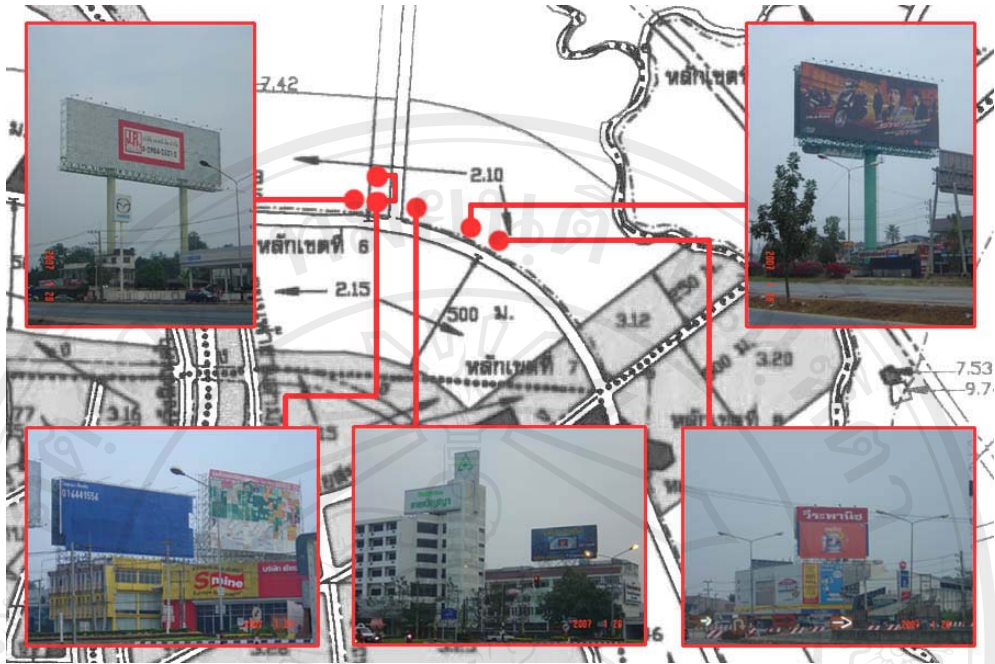
รูปที่ 21 ป้ายโฆษณาขนาดใหญ่ในพื้นที่ศึกษาแยกศาลเด็ก - แม่โจ้ (3)

ลักษณะทางกายภาพของป้ายโฆษณาขนาดใหญ่ ในพื้นที่ศึกษาแยกศาลเด็ก - แม่โจ้ (3) จากบริเวณสี่แยกศาลเด็กไปสี่แยกแม่โจ้ทางทิศตะวันตกเฉียงเหนือ (ส่วนที่ 2) เป็นป้ายโฆษณาบนเสาแบบกลม 2 ป้าย ป้ายโฆษณาบนโครงสร้างอาคาร 4 ป้าย ตัวป้ายขณะศึกษามีการใช้งานเพื่อโฆษณาบางส่วน มีไฟส่องสว่าง ป้ายทั้งหมดอยู่ในสภาพดี โดยเป็นป้ายโฆษณาสินค้าหรือบริการของเจ้าของสถานที่ติดตั้งป้าย จำนวน 1 ป้าย (รูปที่ 21 ล่างขวา) ลักษณะอาคารโดยรอบที่ตั้งป้ายโฆษณาเป็นอาคารพาณิชย์ อาคารที่พักอาศัย โรงงาน สถานพยาบาล

ป้ายโฆษณาที่มีความเสี่ยงสูงต่อการเกิดอุบัติเหตุในพื้นที่ศึกษานี้ คือ ป้ายโฆษณาบนโครงสร้างอาคาร (รูปที่ 21 ล่างซ้าย) ซึ่งตั้งอยู่ในระนาบเดียวกันในระยะประชิด แม้โครงสร้างป้ายจะมีความมั่นคงแข็งแรง แต่หากเกิดเหตุสุดวิสัย ป้ายโฆษณาหนึ่งสามารถส่งผลกระทบต่อป้ายโฆษณาอีกป้ายหนึ่งโดยง่าย ความเสียหายอาจขยายวงกว้างมากยิ่งขึ้น

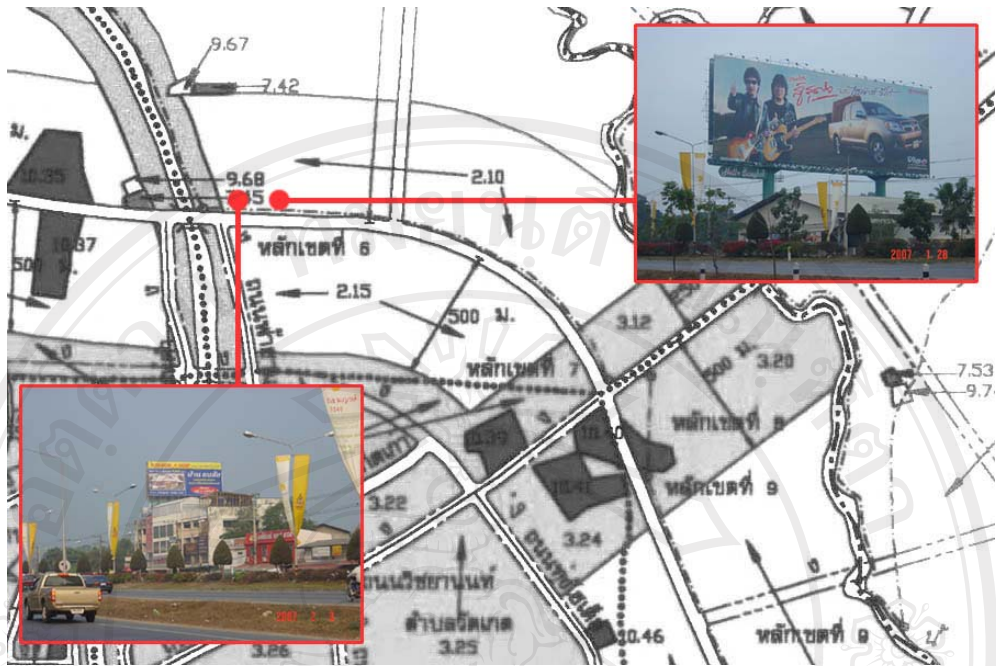
รูปที่ 22 ป้ายโฆษณาขนาดใหญ่ในพื้นที่ศึกษาแยกศาลเด็ก - แม่โจ้ (4)

ลักษณะทางกายภาพของป้ายโฆษณาขนาดใหญ่ ในพื้นที่ศึกษาแยกศาลเด็ก - แม่โจ้ (4) จากบริเวณสี่แยกแม่โจ้ไปยังสะพานข้ามแม่น้ำปิง (ป่าตัน) ทางทิศตะวันตก เป็นป้ายโฆษณาบนเสาแบบกลม 1 ป้าย ป้ายโฆษณาบนโครงสร้างอาคาร 1 ป้าย ตัวป้ายขณะศึกษามีการใช้งานเพื่อโฆษณา มีไฟส่องสว่าง ป้ายทั้งหมดอยู่ในสภาพดี ลักษณะอาคารโดยรอบที่ตั้งป้ายโฆษณาเป็นอาคารพาณิชย์ อาคารที่พักอาศัย โรงงาน

จากจำนวนป้ายโฆษณาที่ทำการศึกษาทั้ง 17 ป้ายในพื้นที่ศึกษาแยกศาลเด็ก - แม่โจ้ มีป้ายโฆษณาบนฐานแบบโครงถัก ซึ่งอยู่ในสภาพทรุดโทรม มีวัชพืชขึ้นรกรงรัง โครงสร้างบางส่วนผุกร่อนเป็นสนิม ขาดการดูแลรักษา จำนวน 1 ป้าย (รูปที่ 20 บนซ้าย) ที่เหลืออีก 16 ป้ายอยู่ในสภาพดี ทั้งนี้ ในเส้นทางระหว่างแยกศาลเด็กกับแยกแม่โจ้ เป็นพื้นที่ที่มีการก่อสร้างป้ายโฆษณาขนาดใหญ่หนาแน่นมากที่สุด มีป้ายโฆษณาที่ก่อสร้างซ้อนอยู่ในระนาบเดียวกันไม่ต่ำกว่า 2 จุด แม้โครงสร้างป้ายจะมีความมั่นคงแข็งแรง แต่หากเกิดเหตุสุดวิสัย ป้ายโฆษณาหนึ่งสามารถส่งผลกระทบต่อป้ายโฆษณาอีกป้ายหนึ่งโดยง่าย ความเสียหายอาจขยายวงกว้างมากยิ่งขึ้น นอกจากนี้ ตัวโครงสร้างของป้ายโฆษณาก็สร้างค่าเหนือตัวอาคารอาจได้รับการกระทบกระเทือนจากกิจกรรมต่างๆ

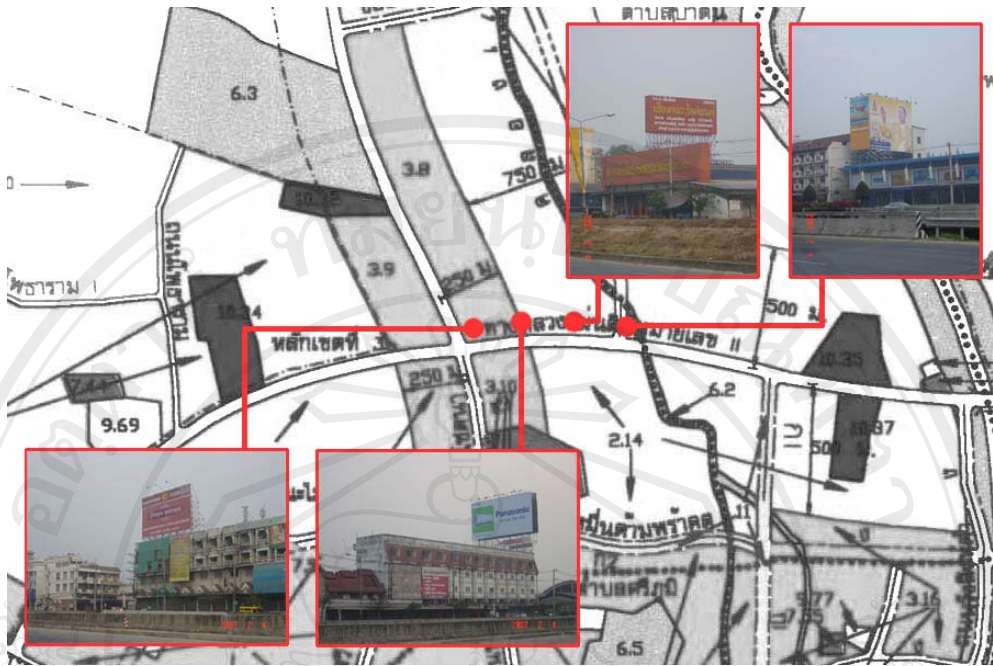
รูปที่ 24 ป้ายโฆษณาขนาดใหญ่ในพื้นที่ศึกษาแยกช่วงสิงห์ (2)

ลักษณะทางกายภาพของป้ายโฆษณาขนาดใหญ่ ในพื้นที่ศึกษาแยกช่วงสิงห์ (2) จากบริเวณแยกตลาดค้าเหียง ไปยังแยกช่วงสิงห์ทางทิศตะวันตก เป็นป้ายโฆษณาบนโครงสร้างอาคาร 4 ป้าย ตัวป้ายขณะศึกษามีการใช้งานเพื่อโฆษณา มีไฟส่องสว่าง ป้ายทั้งหมดอยู่ในสภาพดี โดยเป็นป้ายโฆษณาสินค้าหรือบริการของเจ้าของสถานที่ที่ตั้งป้าย จำนวน 2 ป้าย (รูปที่ 24 บนกลาง) ลักษณะอาคาร โดยรอบที่ตั้งป้ายโฆษณาเป็นอาคารพาณิชย์ โรงงาน สถานพยาบาล ห้างสรรพสินค้า

ป้ายโฆษณาที่มีความเสี่ยงสูงต่อการเกิดอุบัติเหตุในพื้นที่ศึกษานี้ คือ ป้ายโฆษณาบนโครงสร้างอาคาร (รูปที่ 24 ล่างซ้าย) เนื่องจากโครงการก่อสร้างทางลกระดับแยกช่วงสิงห์ในช่วงเวลา 3 ปี มีผลกระทบต่อความแข็งแรงของพื้นดินบริเวณฐานรากของอาคารที่ตั้งป้ายโฆษณาตัวอาคารที่ได้รับผลกระทบจากแรงสั่นสะเทือนของการก่อสร้าง และยานพาหนะที่สัญจรผ่านไปมา มากขึ้น นอกจากนี้ ผลของการขยายถนนทำให้ระยะห่างจากขอบทางถึงแนวเขตที่ตั้งป้ายโฆษณา ลดน้อยลง หากเกิดเหตุสุดวิสัยต่อตัวป้ายโฆษณา จะมีผลกระทบต่อจราจรในพื้นที่ดังกล่าวทันที

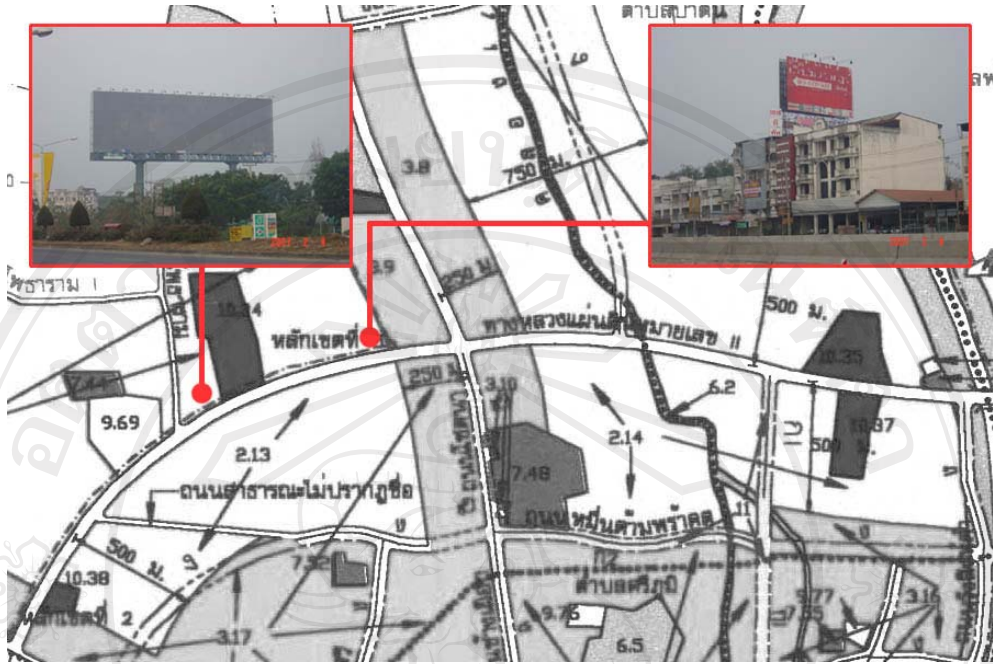
รูปที่ 25 ป้ายโฆษณาขนาดใหญ่ในพื้นที่ศึกษาแยกช่วงสิงห์ (3)

ลักษณะทางกายภาพของป้ายโฆษณาขนาดใหญ่ ในพื้นที่ศึกษาแยกช่วงสิงห์ (3) จากแยกช่วงสิงห์ ไปยังแยกวัดเจ็ดยอดทางทิศตะวันตก เป็นป้ายโฆษณาบนเสาแบบกลม 1 ป้าย และป้ายโฆษณาบนโครงสร้างอาคาร 1 ป้าย ตัวป้ายขณะศึกษามีการใช้งานเพื่อโฆษณาบางส่วน มีไฟส่องสว่าง ป้ายทั้งหมดอยู่ในสภาพดี ลักษณะอาคารโดยรอบที่ตั้งป้ายโฆษณาเป็นอาคารพาณิชย์ สถานบริการเชื้อเพลิง สถานที่ราชการ สถานที่ทางศาสนา เขตอนุรักษ์ทางโบราณสถาน

ป้ายโฆษณาขนาดใหญ่บริเวณวัดเจ็ดยอด (รูปที่ 25 บนซ้าย) อยู่ใกล้เขตโบราณสถานมาก มีผลกระทบต่อทัศนียภาพของวัดเจ็ดยอดและพิพิธภัณฑสถานจังหวัดเชียงใหม่

จากจำนวนป้ายโฆษณาที่ทำการศึกษาทั้ง 10 ป้ายในพื้นที่ศึกษาแยกช่วงสิงห์ พบว่า ป้ายส่วนใหญ่อยู่ในสภาพดี แต่ตำแหน่งที่ตั้งป้ายไม่เหมาะสม เช่น ป้ายโฆษณาซึ่งตั้งอยู่ใกล้กับสถานีไฟฟ้าแรงสูงเชียงใหม่ 2 ของการไฟฟ้าส่วนภูมิภาค (รูปที่ 23 บนกลาง) และการประปาส่วนภูมิภาคเชียงใหม่ (รูปที่ 23 ล่างกลาง) ในระยะประชิด อาจเกิดอุบัติเหตุที่ส่งผลกระทบต่อบริการของระบบสาธารณูปโภคเหล่านี้ได้

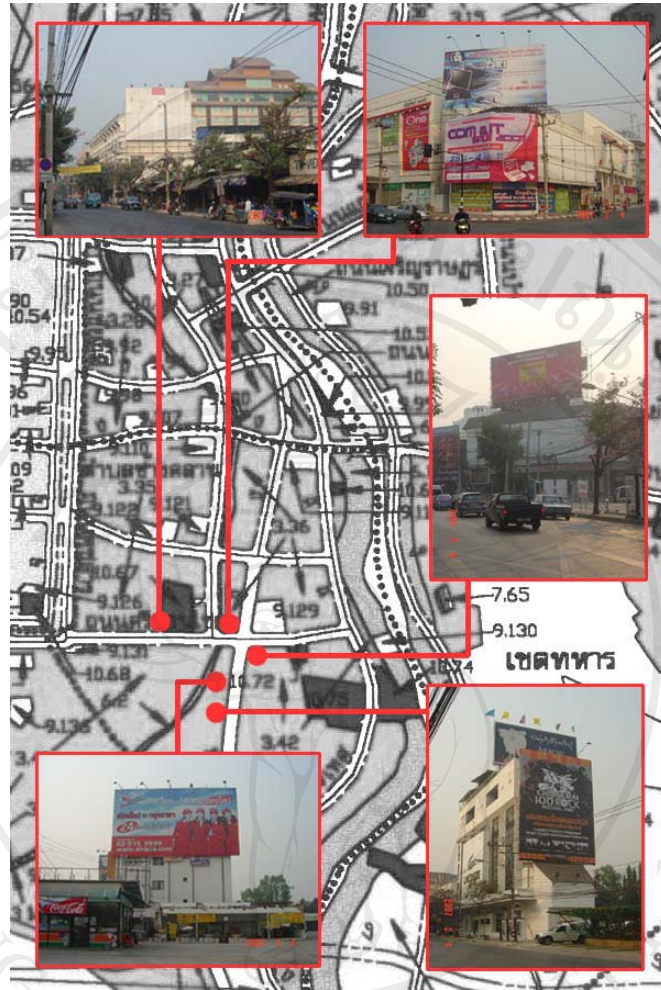
รูปที่ 28 ป้ายโฆษณาขนาดใหญ่ในพื้นที่ศึกษาดนช้างคลาน (2)

ลักษณะทางกายภาพของป้ายโฆษณาขนาดใหญ่ ในพื้นที่ศึกษาดนช้างคลาน (2) หรือ ย่านไนท์บาซาร์ บริเวณแยกถนนศรีดอนไชย เป็นป้ายโฆษณาบนโครงสร้างอาคาร 5 ป้าย ตัวป้าย ขณะศึกษามีการใช้งานเพื่อโฆษณาบางส่วน มีไฟส่องสว่าง ตัวป้ายส่วนใหญ่อยู่ในสภาพทรุดโทรม ลักษณะอาคาร โดยรอบที่ตั้งป้ายโฆษณาเป็นอาคารพาณิชย์ ห้างสรรพสินค้า โรงแรม

จากจำนวนป้ายโฆษณาที่ทำการศึกษาทั้ง 7 ป้ายในพื้นที่ศึกษาดนช้างคลาน พบว่า ป้ายส่วนใหญ่อยู่ในสภาพทรุดโทรม เนื่องจากการจัดการเดินรถแบบทางเดียวในถนนช้างคลานบางช่วง ทำให้ตำแหน่งที่ตั้งของป้ายบางจุดไม่ได้รับความสนใจจากผู้เดินทางสัญจร (รูปที่ 27) ประกอบกับ ความเป็นย่านธุรกิจที่มีอาคารหนาแน่น พื้นที่ว่างมีจำกัด ป้ายโฆษณาทั้งหมดจึงเป็นป้ายโฆษณาบน โครงสร้างอาคาร ซึ่งมีมุมมองจากเส้นทางสัญจรจำกัด แต่เห็นได้ชัดเจนจากถนนช้างคลานขาออก ตำแหน่งป้ายโฆษณาจึงส่งผลกระทบต่อสภาพภูมิทัศน์ของเมืองเชียงใหม่ในระดับปานกลาง
