บทที่ 5

การวิเคราะห์อาคารและการออกแบบโครงการอาคารล้านนา 1

5.1 การวิเคราะห์อาคารโครงการอาคารล้านนา 1

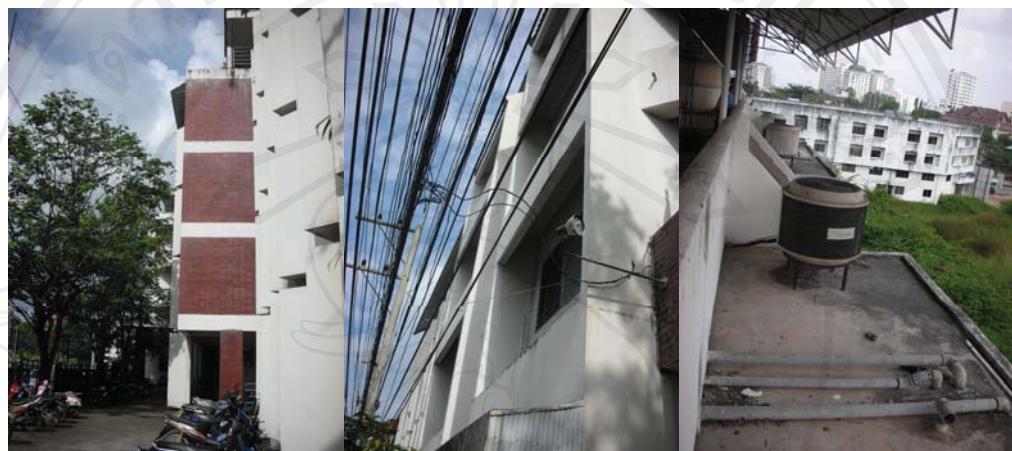
ภาพ 5 -1 5-2 และ 5-3 สภาพภายนอกอาคารล้านนา 1

สภาพภายนอกอาคารล้านนา 1 ปัจจุบัน เป็นอาคารพาณิชย์ 4 ชั้นและมีคาดฟ้า ตัวอาคาร เป็นลักษณะสี่เหลี่ยมคงหมู่ ซึ่งใช้เป็นที่พักอาศัยสำหรับกลุ่มคนทำงาน และ นักศึกษา

อาคารมีความทຽบท่อมตามระยะเวลาและการใช้งานวัสดุที่ใช้มีการเสื่อมสภาพและ บริเวณคาดฟ้านั้น พื้นมีรอยแตกร้าวและรอยร้าวซึ่งตามผนังโดยเฉพาะบริเวณห้องพัก งานระบบ สาธารณูปโภคยังมีหลายจุดที่ชำรุดและรอการปรับปรุง เช่น ระบบทางเดินน้ำประปา ระบบไฟฟ้า

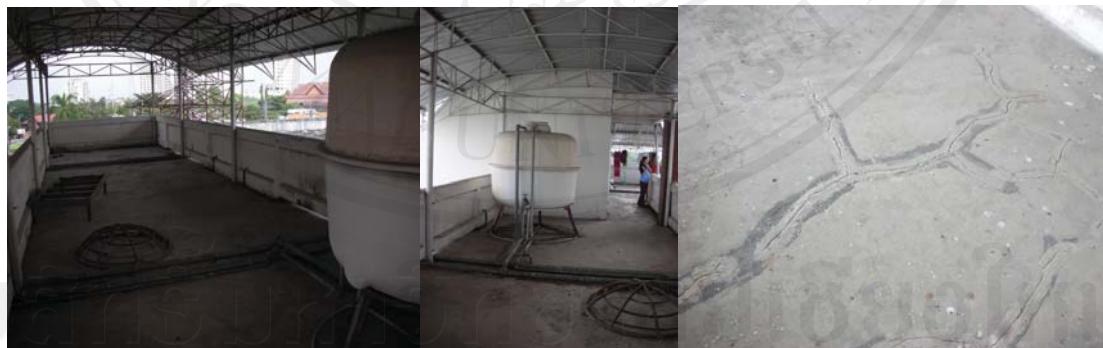
ภาพ 5-4 5-5 และ 5-6 สภาพภายนอกบริเวณชั้นดาดฟ้าอาคารล้านนา 1

ส่วนคาดฟ้า ได้มีการต่อเติมอาคารภายนอกเพื่อเป็นที่พักสำหรับพนักงาน และแบ่ง ออกเป็นห้องพัก จำนวน 2 ห้อง ซึ่งเป็นโครงสร้างคอนกรีต และ มีหลังคาหน้าจั่ว บางส่วนมีการใช้ โครงสร้างเหล็กและหลังคา Metal sheet เป็นส่วนปีกคุณ ถังกักเก็บน้ำที่อยู่บริเวณคาดฟ้า

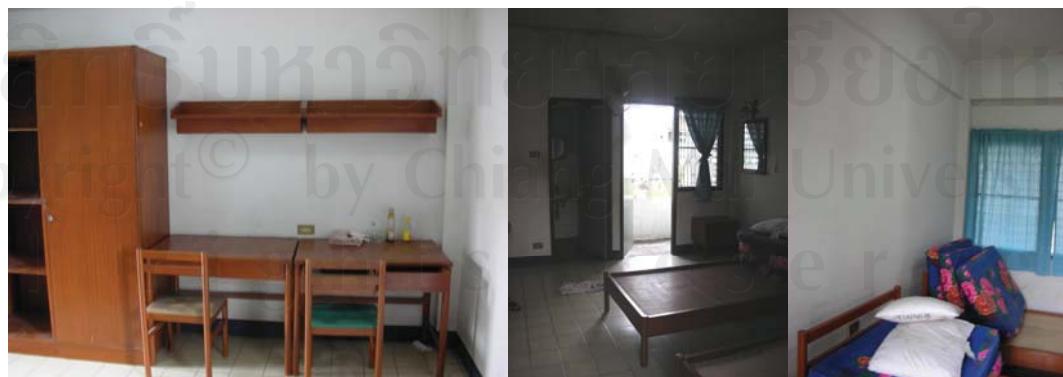
ภาพ 5 – 9 5-10 และ 5-11 สภาพภายในอาคารล้านนา 1

อาคารล้านนา 1 มีห้องพัก จำนวน 59 ห้อง โดยแบ่งออกเป็น 2 ขนาด ขนาด 20 ตร.ม. จำนวน 55 ห้อง และ ขนาด 32 ตร.ม. จำนวน 4 ห้อง ซึ่งมีสภาพที่เก่าและทรุดโทรมมาก มีเฟอร์นิเจอร์ไม่จัดเตรียมไว้ให้ผู้เช่าห้องพัก เช่น โต๊ะเขียนหนังสือ ตู้เสื้อผ้า เตียงเดี่ยว จำนวน 2 เตียง วัสดุที่ใช้ในการตกแต่งคือ กระเบื้องปูพื้นขนาด 20×20 ซม. พนังผนังเรียบทาสีขาว มีประตูทางเข้า และหน้าต่างหันไปทางด้านถนนใหญ่ ส่วนระเบียงนั้นหันไปทางทิศตะวันออกซึ่งเป็นที่ว่างเปล่า ปัญหาที่พบคือ 1. ห้องน้ำมีแสงสว่างไม่เพียงพอ 2. วัสดุที่ใช้มีการชำรุด หรือ เสื่อมสภาพ 3. มีรอยร้าว และ การรั่วซึมของน้ำจากฝ้าเพดาน 4. ไม่มีระบบป้องกันความปลอดภัยเกี่ยวกับเรื่องอัคคีภัย 5. มีเสียงดังรบกวน เนื่องจากอยู่ติดถนน 6. ขาดความเป็นส่วนตัว เนื่องจาก อาคาร ได้หันหน้าไปทางถนน และ มีช่องเปิดทางด้านหน้าอาคาร จึงทำให้ผู้คนภายในที่สัญจร ไปมา มองเห็นเวลาผู้เข้าพักเดินเข้าห้องพัก

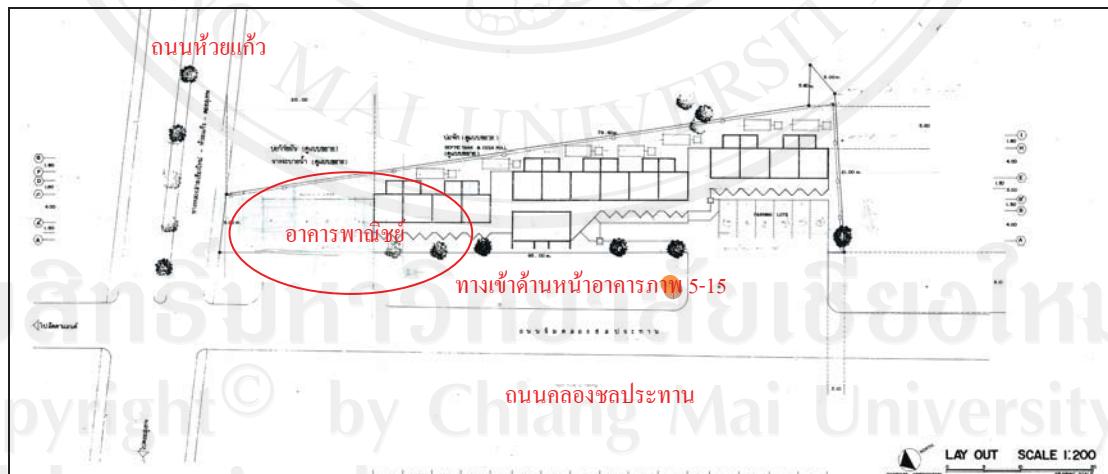
ภาพ 5-14 ผังบริเวณ อาคารล้านนา 1

กล่าวได้ว่าสภาพแวดล้อมของอาคารที่เกิดขึ้นนี้สร้างความจำกัดในเรื่องการออกแบบ และไม่สามารถแก้ไขหรือเปลี่ยนแปลงรูปแบบของอาคาร ได้มากนัก เนื่องจากอาคารนั้นติดถนน ห้วยแก้ว และถนนคลองชลประทานทั้ง 2 ด้าน และอาคารได้ถูกสร้างเต็มพื้นที่ และสุดจะระรุ่น โดยรอบแล้ว ขนาดธูปargerของที่ดิน เป็นพื้นที่เป็นรูปสี่เหลี่ยมคงที่ มีลักษณะแคบ มีทางเข้าออก หลักเพียงทางเดียว คือทางด้านหน้าของอาคาร เนื้อที่ทางด้านถนนคลองชลประทานเคยมีการ เวนคืนที่ดินเพื่อทำถนนทำให้พื้นที่ว่างทางหน้าอาคารนั้นลดลงจึงเป็นข้อจำกัดที่จะมีการต่อเติม อาคารได้

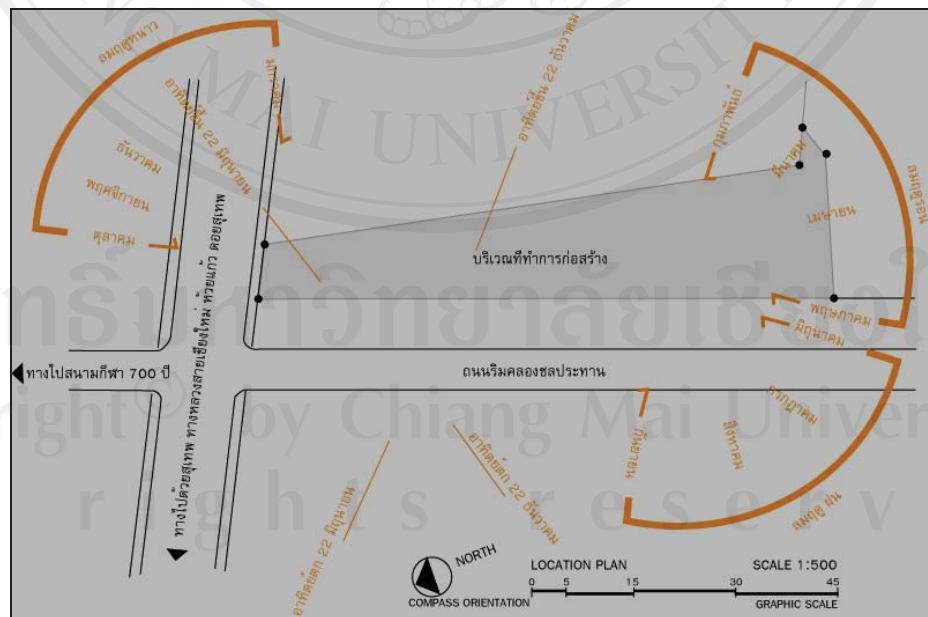
ภาพ 5 - 16 การวิเคราะห์ทิศทางลมประจำปีของอาคารล้านนา 1

ทิศทางลมประจำในช่วงตลอดทั้งปี ย่อมแตกต่างกันไปตามฤดูกาล ลมเข้าประจำตัวอาคารอยู่ 3 ทิศทาง ในช่วงฤดูร้อนตั้งแต่เดือนกุนภาพันธ์ – พฤษภาคม ทิศทางลมนั้นมาทางด้านทิศตะวันออกเฉียงใต้ ในฤดูฝนตั้งแต่เดือน มิถุนายน-กันยายนนั้น ทิศทางลมนั้นมาทางทิศตะวันตกเฉียงใต้และในฤดูหนาว ตั้งแต่เดือนตุลาคม-มกราคมนั้น ทิศทางลมได้เปลี่ยนเป็นทางทิศเป็น ทิศตะวันออกเฉียงเหนือ

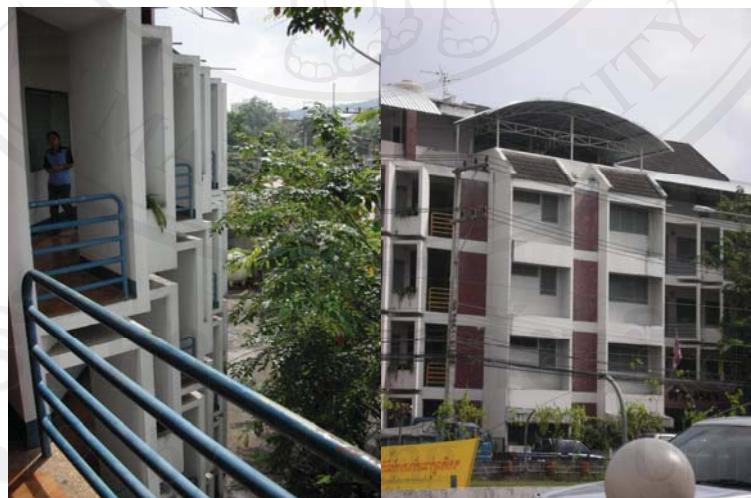
ภาพ 5 – 17 และ 5 – 18 ตัวอาคารที่หันหน้าไปทางทิศตะวันตก ที่ติดถนนคลองชลประทาน

ในส่วนของแสงแเดด ได้รับผลกระทบในช่วงเช้า และ ช่วงเย็น เนื่องจากด้านหน้าอาคารหันหน้าไปทางทิศตะวันตก และ ด้านหลังหันไปทางทิศตะวันออก ในทิศทางของดวงอาทิตย์ที่พำนผ่าน จึงทำให้ในเวลาเช้า แสงแเดดเข้ามาทางระเบียงของห้องและในช่วงเย็น แสงแเดดกระทบกับทางเดิน และ ประตูทางเข้าห้องของผู้เช่าอาคาร ประกอบกับมีช่องเปิดมากเกินไป จึงทำให้ไม่มีความเป็นส่วนตัว เนื่องจากประตูทางเข้าห้องพักนั้นหันไปทางทิศตะวันตกซึ่งตั้งอยู่ติดกับถนนคลองชลประทาน จึงทำให้มองเห็นคนเดินเข้าห้องพักในขณะที่รถวิ่งผ่าน การที่อาคารล้านนา 1 มีช่องเปิดเป็นจำนวนมากส่งผลให้ ประสบปัญหาทางด้านผลกระทบทางเสียง เนื่องจากอาคารตั้งอยู่ใกล้กับบริเวณถนนหลักทั้งสองด้านจึงทำให้ผู้เช่าพักได้รับผลกระทบขณะเข้าพักในช่วงเวลา เช้า และเย็นเป็นอย่างมาก

ในส่วนของสภาพทางภูมิทัศน์ ต้นไม้มีจำนวนน้อยมาก ทั้งต้นไม้ยืนต้นและพุ่มไม้ ในการออกแบบปรับเปลี่ยนอาคารล้านนา 1 ให้เป็นโรมแรมบูติกจึงจำเป็นต้องเพิ่มพื้นที่สีเขียวเพื่อสร้างบรรยากาศให้ร่มรื่นมากกว่านี้ การแก้ไขปัญหาเกี่ยวกับเรื่องแสงแเดดในช่วงเย็นและความเป็นส่วนตัวนั้นสามารถทำได้ โดยการใช้ไม้ระแนงตกแต่งทางด้านหน้าอาคาร เพื่อสร้างความเป็นส่วนตัวสำหรับผู้เช่าพักและสามารถกันแดดในช่วงเย็นได้ รายละเอียดข้อมูลเหล่านี้มีความสำคัญอย่างยิ่งต่อการออกแบบบริเวณและ อาคารของโครงการ

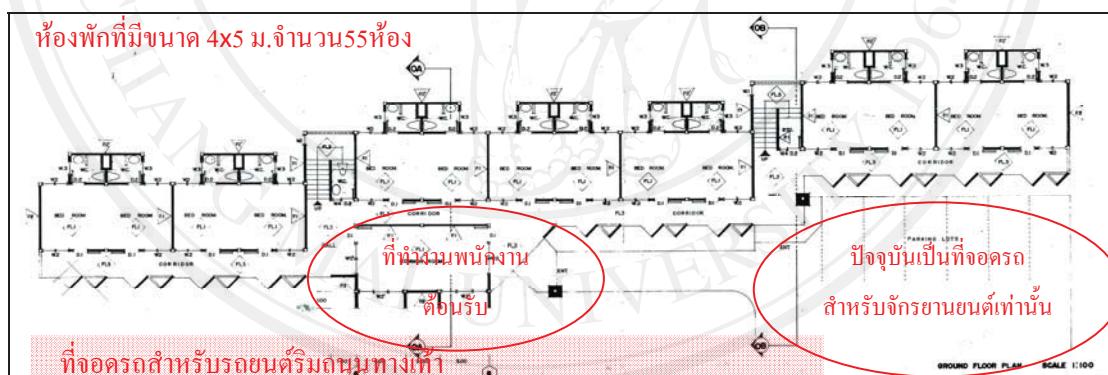
ภาพ 5 – 19 แปลนชั้น 1

ภาพ 5-19 แปลนชั้น 1 แสดงให้เห็นว่า ที่จอดรถของอาคารล้านนา 1 นั้นปัจจุบันรองรับได้เฉพาะรถจักรยานยนต์เท่านั้น ส่วนที่รถยนต์นั้นให้จอดในบริเวณด้านหน้าอาคาร หรือ ริมถนน คลองชลประทานเท่านั้น และ ด้านหน้าอาคาร มีเพียงเฉพาะห้องทำงานสำหรับพนักงานต้อนรับเท่านั้น โดยขาดพื้นที่ส่วนกลาง เช่น พื้นที่นั่งคอย หรือ ลิ้งอำนวยความสะดวกต่างๆ เช่น ร้านค้า เป็นต้น ห้องที่มีขนาดเล็ก 20 ตร.ม. โดยประมาณ หากจะปรับเปลี่ยนให้เป็นโรงเเรมบูติกอาจมีขนาดห้องที่เล็กเกินไป

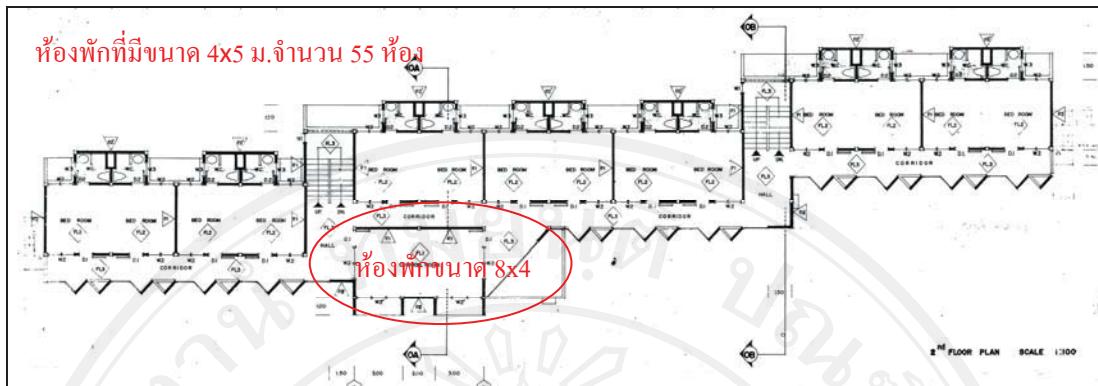
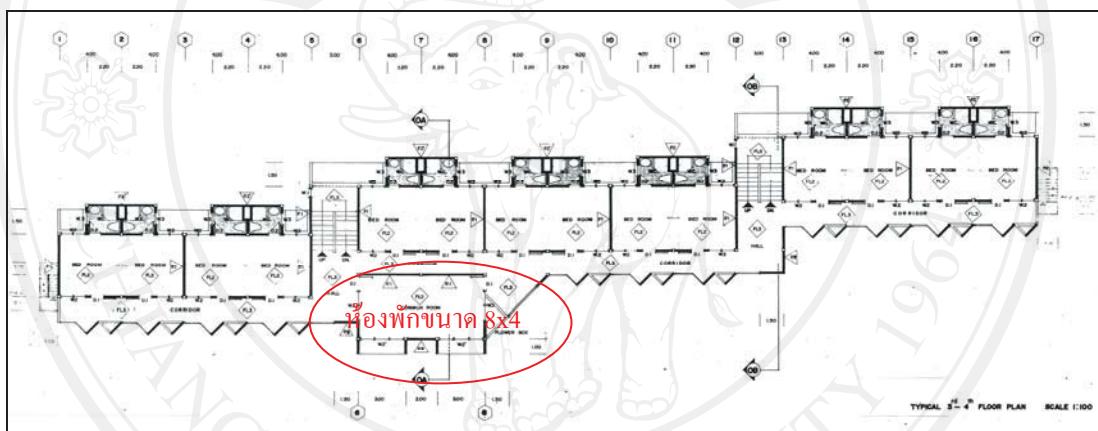
ภาพ 5 – 20 แปลนชั้น 2

ภาพ 5 – 21 แปลนชั้น 3-4

ภาพ 5 – 20 แปลนชั้น 2 และ ภาพ 5 – 21 แปลนชั้น 3-4 แสดงลิ้งห้องพัก 2 ขนาด ได้แก่ ห้องพักขนาด 4x5m. อุบัติเหตุด้านหลังของตัวอาคาร และ ห้องพักขนาด 8x4 m. อุบัติเหตุด้านหน้า ของตัวอาคาร โดยห้องพักขนาดนี้มีอยู่ชั้นเพียงชั้นละ 1 ห้องเท่านั้น

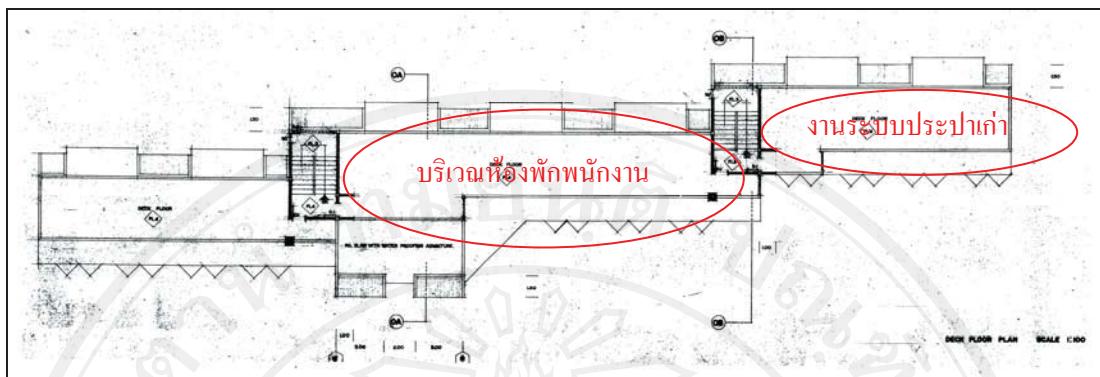
ภาพ 5 – 22 แปลนชั้นดาดฟ้า แสดงให้เห็นว่า อาคารถูกดัดแปลงให้เป็นที่พักอาศัยสำหรับพนักงานที่ทำงานในอาคารล้านนา 1 รวมทั้งแม่บ้าน และ งานระบบประปาที่จะอยู่ในบริเวณด้านขวาของอาคาร

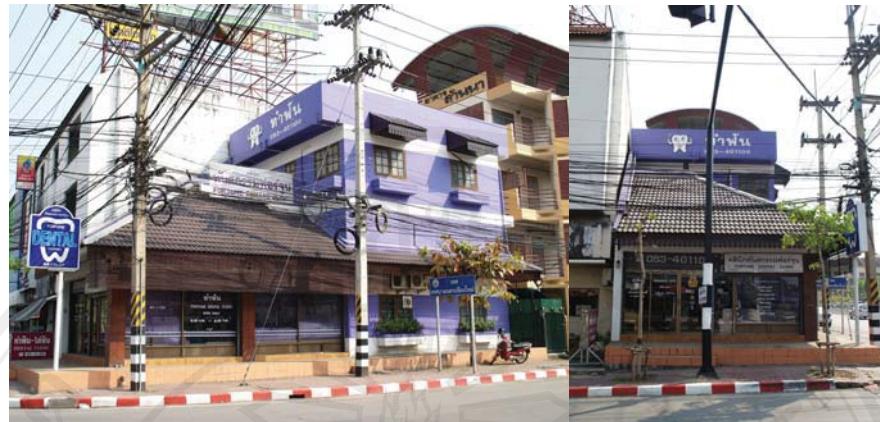
ภาพ 5 – 23 และ 5-24 อาคารพาณิชย์

ในการปรับเปลี่ยนอาคารล้านนา 1 ให้เป็นโรงแรมบูติกนี้ จำเป็นต้องมีการเพิ่มพื้นที่ใช้สอยโดยการนำอาคารพาณิชย์ที่เป็นของผู้ประกอบการเดิมกัน นำมาร่วมกับอาคารล้านนา 1 ปรับเปลี่ยนให้เป็นโรงแรมบูติก เนื่องจากอาคารล้านนา 1 มีเนื้อที่ที่จำกัดและขาดสิ่งอำนวยความสะดวกให้กับผู้เข้าพัก บริเวณอาคารพาณิชย์ควรปรับเปลี่ยนให้เป็นร้านอาหาร และห้องพักนั้นควรปรับเปลี่ยนให้มี 3 รูปแบบได้แก่ Dormitory Room, Superior Room และห้อง Deluxe Room โดยจะมีการกล่าวถึงในส่วนนี้ในหัวข้อ 5.2 การออกแบบ ห้องพักใน 3 รูปแบบนี้ออกแบบเพื่อรับลูกค้าได้หลากหลาย ห้องพักที่มีขนาดเล็กควรมีการขยายเพิ่มพื้นที่โดยการรวมห้อง 2 ห้องให้เป็น 1 ห้อง จากขนาด 4×5 ให้เป็น 8×5 และ ห้องใหญ่ ขนาด 8×4 นั้นปรับให้เป็นห้องสิงห์อำนวยความสะดวกต่างๆ เช่น Business Center , Fitness, Library และ Mini Home theater เป็นต้น บริเวณดาดฟ้าควรปรับเปลี่ยนที่พักอาศัยของพนักงานให้เป็น Pub and Restaurant เพื่อเพิ่มสันทนาการให้กับผู้เข้าพัก บริเวณที่จอดรถนั้น ปรับเปลี่ยนให้อยู่ด้านหน้าอาคารในบริเวณที่รองรับรถจักรยานยนต์

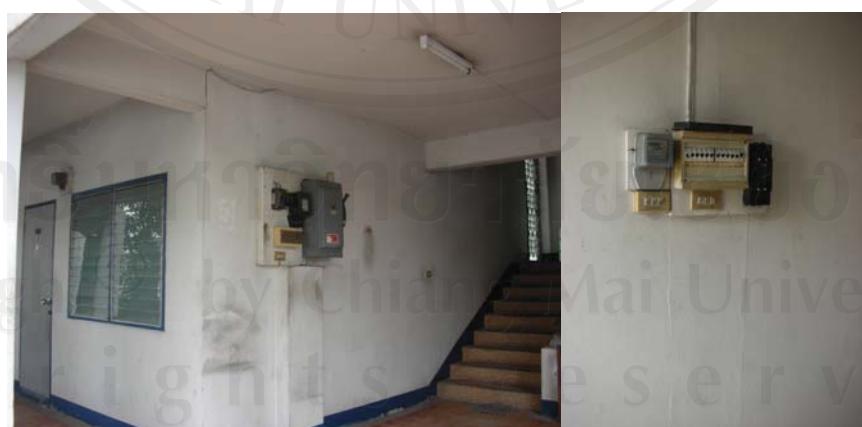
ระบบไฟฟ้าและโทรศัพท์ งานระบบไฟฟ้าของอาคารล้านนา 1 นั้นใช้วิธีการเดินสายไฟฟ้าบนผนังหรือที่เรียกว่า เดินลอยและ ไม่มีการจัดระเบียบสายไฟให้เรียบร้อยจึงทำให้ดูไม่สวยงาม ระบบไฟฟ้าในอาคารล้านนา 1 เป็นระบบเก่าที่ยังไม่ได้มีการต่อสายกราว และ ไม่มีการใช้ท่อร้อยสาย จากภาพ 5 – 28 ระบบไฟฟ้าภายในอาคารล้านนา 1 ได้แยกวงจรสำหรับรองรับในแต่ละชั้นไว้ ให้สำหรับแต่ละห้องพักแยกต่างหาก ปัญหาของสายไฟฟ้าที่พบเจอกายในอาคารล้านนา 1 นั้น สังเกตได้ว่าเก่า และเสื่งต่อการลัดวงจร เพราะพบว่าถนนที่หุ้มสายไฟ ชำรุดเสียหายหลายจุด ชนิดของหลอดไฟที่ใช้ภายในห้องพักมีอยู่ 2 ประเภท กือ หลอดอินแคนเดสเซนต์ หรือหลอดแบบมีไส้มีใช้อยู่ตามห้องน้ำแล้วระเบียง ซึ่งมีค่าความสว่างน้อยและกินไฟมาก และหลอดฟลูออเรสเซนต์ หรือหลอดนีออน ให้ภายในห้องพักบริเวณตัวห้อง ระบบโทรศัพท์ของอาคารล้านนา 1 ไม่มีสายตรงสำหรับห้องพัก แต่จะมีเพียงคู่สายหลักอยู่ทั้งหมด 3 คู่สาย ซึ่งน้อยมากในการรองรับสำหรับแต่ละห้องพัก จะน้นการที่จะปรับเปลี่ยนอาคารล้านนา 1 ให้เป็นโรงแรมมาตรฐาน สำหรับระบบไฟฟ้าจึงควรเปลี่ยนระบบการเดินสายไฟใหม่ทั้งหมดเพื่อความปลอดภัยโดยการใช้สายไฟฟ้าควรเดินอยู่ในท่อร้อยสายไฟ เพื่อป้องกันถนนที่หุ้มสายไฟไม่ให้จัดข่วนชำรุด วิธีนี้จะได้งานที่เรียบร้อย เพราะมองไม่เห็นจากภายนอก ห่อสายไฟจะฝังอยู่ในผนัง การตอกแต่งห้องจะง่ายกว่าและมีท่อป้องกันสายไฟไว้ ส่วนแสงสว่างภายในห้องพักนั้นควรเพิ่มให้สว่างมากยิ่งขึ้น โดยการเพิ่มหรือกระจายตำแหน่งของดาวไลท์ให้อยู่ในตำแหน่งต่างๆ อาจมีการใช้หลอดฮาโลเจนเพื่อสร้างบรรยากาศในเวลากลางคืน เป็นต้น ส่วนระบบโทรศัพท์ควรเพิ่มคู่สายเพื่อรองรับผู้เข้าพักให้ได้มากกว่านี้ เนื่องจากปัจจุบัน ไม่เพียงพอ

ภาพ 5 – 25 และ 5 -26 สายไฟฟ้าและระบบไฟที่ใช้ภายในอาคาร

ระบบไฟฟ้า จำเป็นต้องเปลี่ยนสายไฟใหม่ทั้งหมดเพื่อลดความเสี่ยงในการลัดวงจรและต้องใช้การเดินท่อร้อยสายเพื่อจ่ายต่อการติดตั้งภายใน และการเพิ่มแสงสว่างในแต่ละพื้นที่โดยการใช้ไฟดาวน์ไลท์ กระจายตามจุดต่างๆ และเพิ่มไฟอาโลเจน เพื่อสร้างบรรยากาศในช่วงกลางคืน

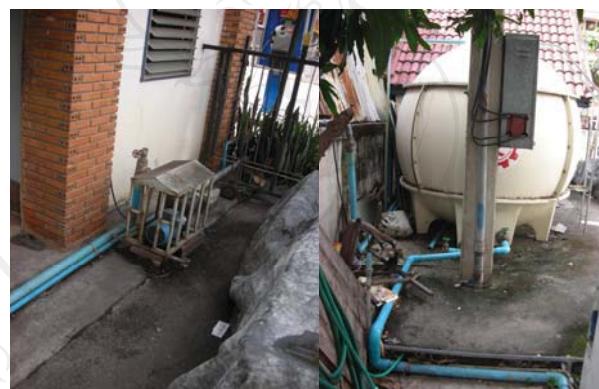
ระบบประปาและบำบัดน้ำเสีย งานระบบประปาอาคารล้านนา 1 พบร่างงานระบบประปาที่ใช้มืออยู่ 2 ลักษณะ แบบที่ 1 คือเป็นแบบต่อตรง เข้ากับระบบประปาของชุมชน ที่มีถังเก็บน้ำอยู่บนพื้นชั้นล่าง และแบบที่ 2 คือแบบระบบถังความดัน ที่มีการเก็บกักน้ำประปาอยู่บริเวณคาดฟ้า เนื่องจากเป็นอาคาร 4 ชั้น จึงจำเป็นต้องใช้แรงดันมาก 2 ระบบนี้แยกส่วนกันทำงาน ในส่วนของห้องพักจะให้ระบบถังเก็บน้ำอยู่บนหลังคา เพราะในระบบนี้ น้ำประปาง่ายให้ลดลงสู่ถังเก็บน้ำจากนั้นก็จะใช้เครื่องสูบน้ำสูบน้ำสู่ถังน้ำบนหลังคา แล้วจึงเดินท่อไปจ่ายตามส่วนต่างๆ ของอาคาร โดยอาศัยความดันจากการดันน้ำในถังบนหลังคาเท่านั้น โดยอาศัยความดันน้ำภายในอาคารจะไม่มีการเปลี่ยนแปลง ระบบนี้สามารถทำงานได้โดยอัตโนมัติ และมีลักษณะง่ายไม่ слับซับซ้อน (สุรินทร์ เกษรยุอมานิต, 2527) ส่วนของห้องพักอาคารล้านหน้ามีการใช้ระบบแรงดันน้ำจากปั๊มด้านล่าง เนื่องจากเป็นส่วนต่อเติมการใช้งานภายในห้องพักอาคารล้านนา 1 เสร็จสิ้น

ภาพ 5 – 27 และ 5-28 สภาพปั๊มน้ำและถังเก็บน้ำของอาคารล้านนา 1

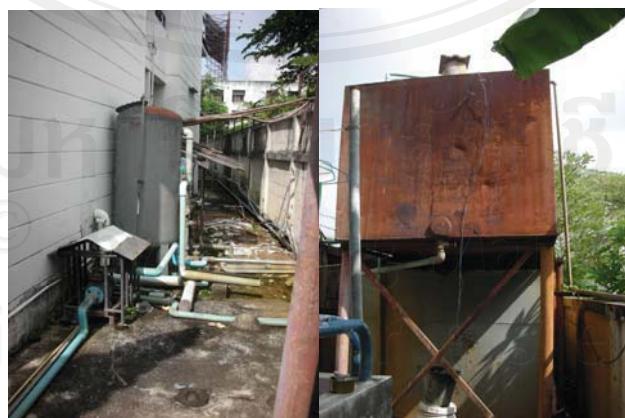
ภาพ 5-29 และ 5-30 สภาพถังอัด และถังเก็บน้ำประปาของอาคารล้านนา 1

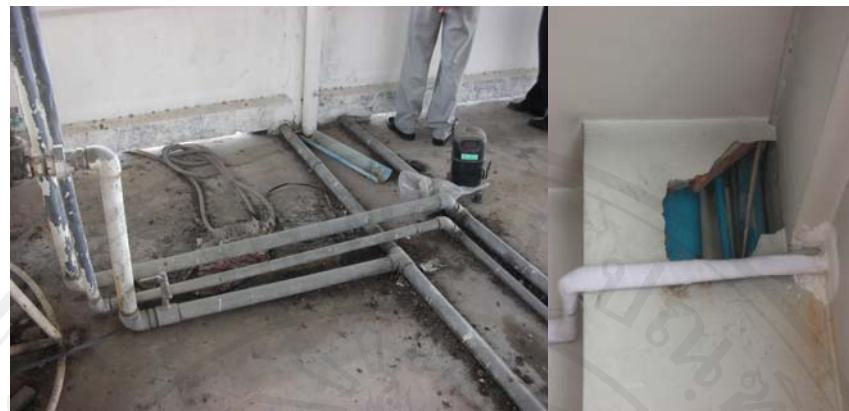
ภาพ 5 – 31 และ 5-32 สภาพงานระบบประปาของอาคารล้านนา 1

ขนาดท่อ เมนประปาที่ใช้น้ำหนาด 3/4นิ้ว และอาคารนี้ไม่มีระบบนำร้อนภายในอาคาร และไม่มีเครื่องทำน้ำร้อนจัดเตรียมให้ จากการด้านบน มีระบบประปาของอาคารบ้างจุดที่ไม่สามารถใช้ได้ และจำเป็นที่จะต้องซ่อมแซม เนื่องจากงานระบบที่ออกแบบไว้นั้น มีการเดินท่อน้ำที่ไม่เรียบร้อยแล้ว บางทางเดินด้านหลัง ดังนั้น การแก้ไขปัญหาเพื่อรับรับในการปรับเปลี่ยนให้ เป็นโรงแร่มคือ การเดินท่อใหม่ในบางจุดที่ไม่เรียบร้อยให้เป็นระบบและเรียบร้อยมากยิ่งขึ้น และ จำเป็นจะต้องเปลี่ยนอุปกรณ์บางส่วนที่กรุด โถรม เช่น ถังเก็บน้ำประปา และท่อที่มีรอยร้าวเป็นต้น

ระบบน้ำประปา ควรจัดระบบเกี่ยวกับการเดินท่อให้เป็นระบบทึบและเปลี่ยนอุปกรณ์ที่ชำรุด เช่น ถังกักเก็บน้ำและระบบบำบัดน้ำเสีย ควรปรับใช้ระบบการแยกน้ำเสีย ขั้นปฐมภูมิและทุติยภูมิ เพื่อเหมาะสมกับโรงแรมบูติก ระบบปรับอากาศควรใช้ระบบแบบซ่อนใต้ฝ้าพดาน ซึ่งจะต้องการติดตั้งภายใน ระบบอัคคีภัย ควรติดตั้งระบบ Smoke Detector และ Detector Sprinkle ด้วยและมีจังหวะเพลิงตามบริเวณบันได

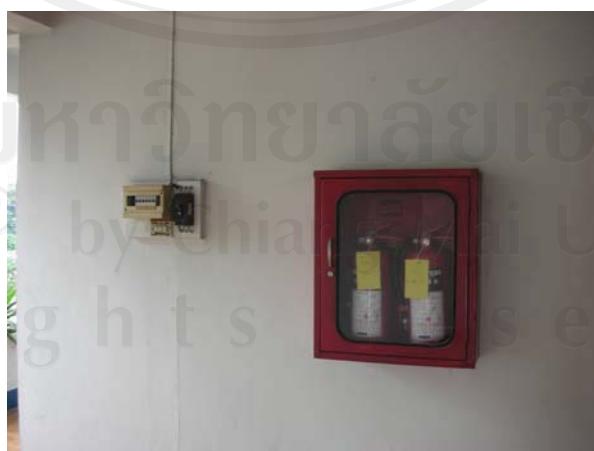
ระบบทางด้านอัคคีภัย อาคารล้านนา 1 มีการจัดการระบบทางด้านอัคคีภัยไม่เพียงพอ เนื่องจากมีเพียงถังดับเพลิงแบบมือถือเพียงสองถังต่อชั้นเท่านั้น และไม่มีระบบสัญญาณเตือนเพลิง ไฟไหม้ (Detector) และไม่มีตัวดักจับควันหรือความร้อนที่ผิดปกติ การปรับเปลี่ยนอาคารให้เป็น โรงแรมบุติก ความติดตั้งตามที่กฎหมายควบคุมอาคาร ได้กำหนดไว้ กฎหมายสำหรับโรงแรมนั้น พบว่า สิ่งจำเป็นที่ควรเพิ่มในระบบการป้องกัน และระบบอัคคีภัยในโรงแรมคือ 1.ระบบสัญญาณเตือนเพลิง ไฟไหม้ติดตั้งในโรงแรมที่มีพื้นที่มากกว่า 2,000 ตารางเมตร ต้องติดตั้งในทุกชั้นของอาคาร (ซึ่งอาคารล้านนา 1 มีเนื้อที่ไม่ถึง 2,000 ตารางเมตร จึงติดตั้งหรือไม่ติดตั้งก็ได้) 2. ส่วนประกอบของระบบสัญญาณเตือนเพลิง ไฟไหม้ คือ ระบบสัญญาณเตือนเพลิง ไฟไหม้ประกอบด้วย อุปกรณ์ 2 ตัว ได้แก่ Smoke Detector และ Sprinkle Detector ที่ควรใช้ควบคู่กัน ซึ่งมีพื้นแบบระบบแจ้งเหตุอัตโนมัติและระบบแจ้งเหตุที่ใช้มือ เพื่อให้กริ่งสัญญาณเตือนเพลิง ไฟไหม้ทำงาน ส่วนอุปกรณ์อีกตัวหนึ่งคือ เครื่องส่งสัญญาณเตือนเพลิง ไฟไหม้สามารถส่งเสียงหรือสัญญาณให้คนที่อยู่ในอาคารได้ยินเมื่อเกิดไฟไหม้ 3.การติดตั้งถังดับเพลิงแบบมือถือ ต้องติดตั้งอย่างน้อย 1 เครื่องทุกๆ 1,000 ตารางเมตร ซึ่งแต่ละเครื่องต้องติดตั้งห่างกันอย่างน้อย 45 เมตร และต้องอยู่ในตำแหน่งที่มองเห็นง่ายสะดวกต่อการดูแลรักษา 4. ป้ายบอกชั้นและทางหนีไฟป้ายบอกตำแหน่งชั้นและทางหนีไฟพร้อมไฟฉุกเฉินต้องติดตั้งทุกชั้นของอาคาร 5.ระบบจ่ายพลังงานไฟฟ้าสำรองอาคารสาธารณูปโภคที่มีคนอาศัยอยู่เป็นจำนวนมาก จำเป็นอย่างยิ่งที่จะต้องมีระบบไฟฟ้าสำรอง เช่น แบตเตอรี่ หรือเครื่องกำเนิดไฟฟ้าไว้สำหรับกรณีฉุกเฉินที่ระบบไฟฟ้าปกติขัดข้องและต้องสามารถจ่ายไฟในกรณีฉุกเฉินได้ไม่น้อยกว่า 2 ชั่วโมง โดยเฉพาะจุดที่มีเครื่องหมายทางออกฉุกเฉิน บันไดหนีไฟ ทางเดิน และระบบสัญญาณเตือนเพลิง ไฟไหม้

ภาพ 5 – 33 ภาพถังดับเพลิงในอาคารล้านนา 1

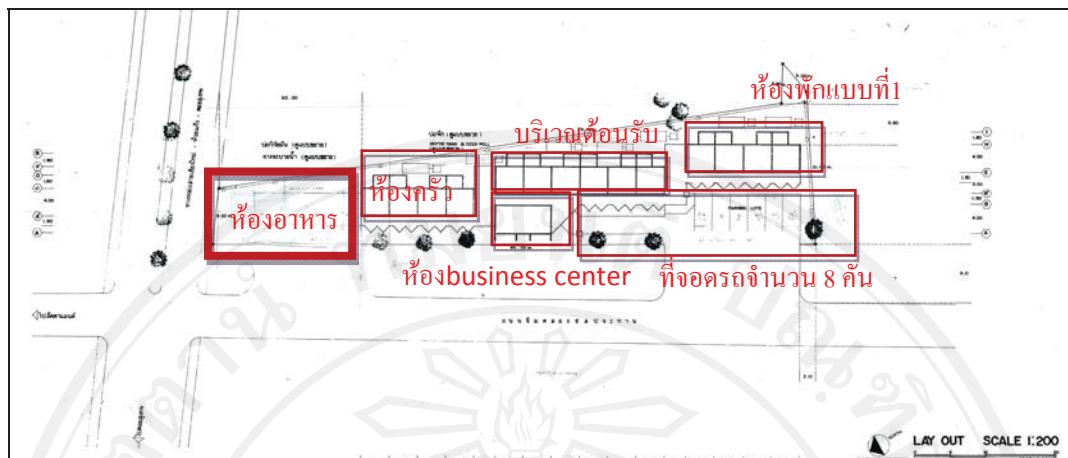
ภาพ 5 – 34 การจัด Zoning

จากการ 5-34 เป็นการจัด Zoning พื้นที่ของอาคารล้านนา 1 โดยประกอบไปด้วย พื้นที่ลานจอดรถหน้าอาคารจัดเตรียมไว้ให้กับผู้เข้าพักจำนวน 8 คัน โดยกฎกระทรวงฉบับที่ 7 (พ.ศ. 2517) ที่จอดรถ ในเขตเทศบาลทุกแห่ง ได้กล่าวไว้ว่า โรงเรມที่มีห้องพักไม่เกิน 100 ห้อง ให้มีที่จอดรถยนต์ไม่น้อยกว่า 5 คัน ทั้งนี้ ได้จัดเตรียมที่จอดรถไว้เพิ่มอีก 3 คันเพื่อรับผู้ที่เข้ามา รับประทานอาหาร และ อาคารพาณิชย์ที่นำมาปรับเปลี่ยนให้เป็นร้านอาหาร ด้านหน้าของอาคารล้านนา 1 เป็นพื้นที่ของ สรรพากร ต่างๆที่จัดให้กับผู้เข้าพัก และด้านภายในของอาคาร เป็นพื้นที่ ห้องครัว บริเวณต้อนรับ และ ห้องพักในรูปแบบต่างๆ เป็นต้น

5. ออกแบบพื้นที่ใช้สอย การปรับเปลี่ยนอาคารล้านนา 1 ได้รวมพื้นที่กับอาคารพาณิชย์ เพื่อเพิ่มประสิทธิภาพในการใช้พื้นที่ให้ได้มากยิ่งขึ้น โดยอาคารพาณิชย์ปรับให้เป็นร้านอาหารและตัวอาคารล้านนา 1 ปรับให้เป็นโรงแรมซึ่งตัวอาคาร มีทั้งหมด 4 ชั้นการปรับเปลี่ยนพื้นที่ใช้สอยเริ่มต้นจากภาพ 5-34 โดยเริ่มต้นจากการจัด Zoning

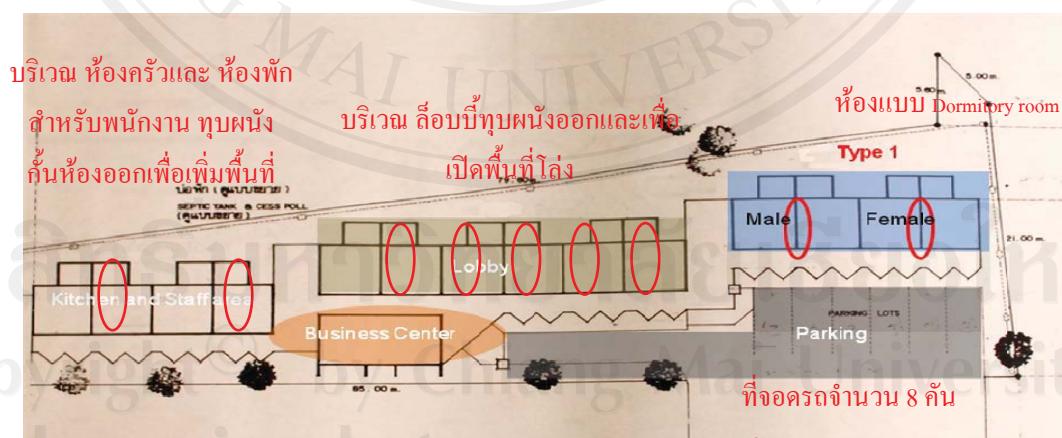
ภาพ 5 – 35 แปลนชั้น 1 ที่ปรับเปลี่ยนเป็นโรงเรມบูติก

จากภาพ 5-35 เป็นการนำแปลนชั้น 1 ของอาคารล้านนา 1 นำมาวิเคราะห์ให้เห็นว่า พื้นที่ของอาคารล้านนา 1 ไม่มีพื้นที่ส่วนกลางให้กับผู้เข้าพัก บริเวณด้านหน้าจะปรับเปลี่ยนให้เป็นที่จอดรถที่มีจำนวน 8 คันเพื่อรับนักท่องเที่ยวที่ต้องการเข้าพัก ให้บริเวณด้านหน้าเดิมนี้เป็นห้องพักขนาดใหญ่จึงปรับเปลี่ยนให้เป็นส่วนของสิ่งอำนวยความสะดวกต่างๆ เช่น ห้อง Business Center ห้องพักของอาคารล้านนา 1 นั้นมีขนาดเล็กจึงได้มีการนำอาสนังปูนออก เพื่อเพิ่มพื้นที่ และ โดยเฉพาะบริเวณ โถงต้อนรับนั้น ได้นำอาสนังออกทั้งหมด เนื่องจากต้องการทำให้พื้นที่โล่ง ในส่วนบริเวณ ห้องครัว ห้องทานข้าวของพนักงาน และ ห้องพักแบบ Dormitory Room กีฬาเดียวกัน

ชั้นแรก โดยมีการปรับเปลี่ยนจากห้องพนักงานเป็นห้อง Business Center และได้ทุบผนังกั้นห้องออกเพื่อปรับเป็นบริเวณต้อนรับหรือล็อบบี้ ล่างทางด้านขวาของอาคารปรับเปลี่ยนให้เป็นห้องพักแบบ Dormitory Room หรือห้องพักสำหรับ Back Packer ทางด้านซ้ายของอาคารปรับเปลี่ยนให้เป็นห้องพักพนักงานและห้องครัวสำหรับห้องอาหาร ภาพ 5-35

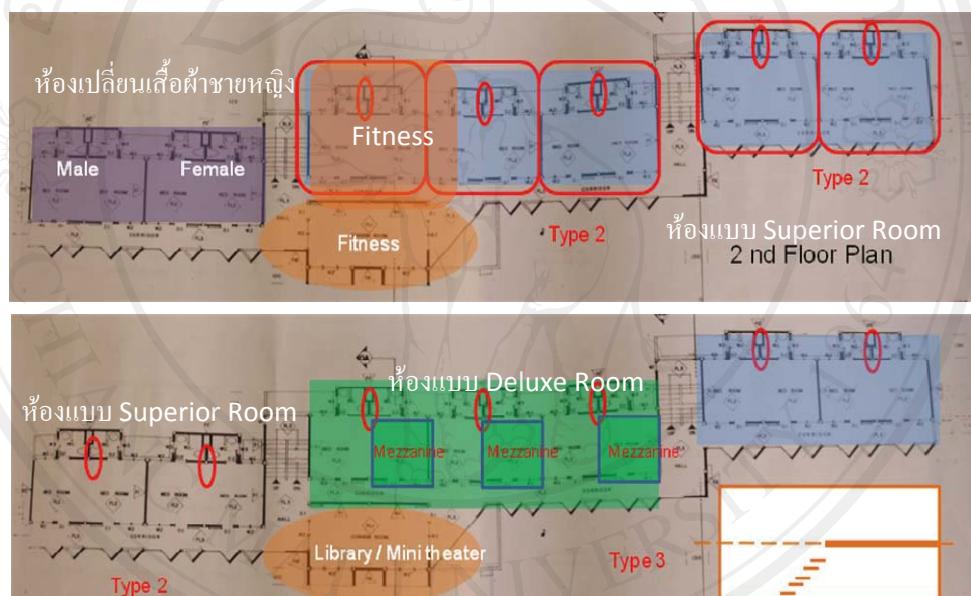
ภาพ 5-36 แบบแปลนชั้น 2 ชั้น 3 และ ชั้น 4 เดิมของโครงการล้านนา 1

จากภาพ 5-36 คือแบบแปลนชั้น 2 ชั้น 3 และ ชั้น 4 นำมาจัด Zoning ให้เหมาะสมกับการใช้สอยพื้นที่ในอาคาร โดยบริเวณชั้น 2 นั้นจัดให้ด้านหน้า เป็นบริเวณ สิ่งอำนวยความสะดวกคือ ห้องออกกำลังกายแก่นักท่องเที่ยว และ พื้นที่ทางด้านซ้ายจัดให้เป็นห้องแต่งกายและห้องน้ำให้กับทางผู้เข้าพัก บริเวณชั้น 2 นี้ได้จัด ให้เป็นบริเวณห้องพักแบบ Superior ชั้งพนังในห้องนี้ได้มีการทุบเพื่อบริหารพื้นที่ห้องให้กว้างขึ้นในบริเวณห้องน้ำกีฬาเดียวกัน โดยชั้น 2 นี้มีทั้งหมด 5 ห้องพัก ด้วยกัน ส่วน ชั้น 3 และ ชั้น 4 นั้น มีการจัดพื้นที่ใหม่อีกครั้ง โดยมีห้องพักแบบ Superior จำนวน 8 ห้อง และห้อง Deluxe จำนวน 3 ห้องซึ่งห้องนี้มีการเปลี่ยนแปลงโครงสร้างอาคารเดิม โดยการนำพื้นสำเร็จของชั้น 4 ออก เพื่อบริหารห้องให้เป็น 2 ชั้น เพื่อรับนักท่องเที่ยวที่มากันเป็นครอบครัว

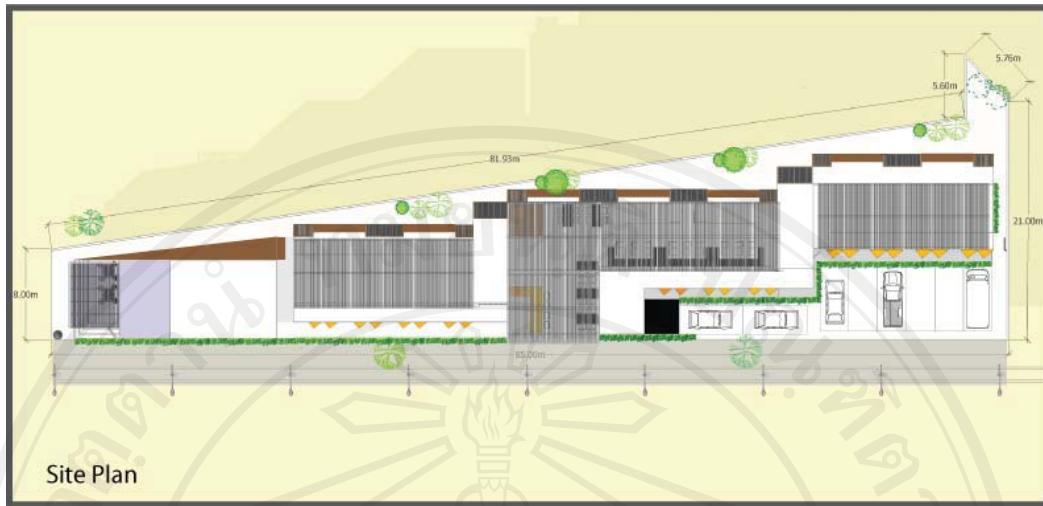
ภาพ 5-37 ผังบริเวณ โรงแรมบูติก L1

จากภาพ 5-37 เป็นผังบริเวณพื้นที่ทั้งหมดของโรงแรมบูติก Lanna 1 หรือ L1 ที่ได้มีการออกแบบ และปรับเปลี่ยนจากการพาร์ตเม้นต์เดิม ผังบริเวณใหม่นี้ได้มีการเพิ่มพื้นที่สีเขียว และบันดาดฟ้าจากพื้นที่ที่เป็นที่พักของพนักงาน ได้ปรับให้เป็น Pub & Restaurant อาคารพาณิชย์ที่ได้ผ่านขั้นตอนการจัด Zoning ให้เป็น ร้านอาหาร และ บริเวณที่จอดรถ นั้นเพียงพอสำหรับผู้เข้าพัก การออกแบบอาคารภายนอกนั้นเน้น สี ขาว เหลืองส้ม ดำเนินตาม ทางลาด และ โถงสีสด นำมาใช้ในการออกแบบ

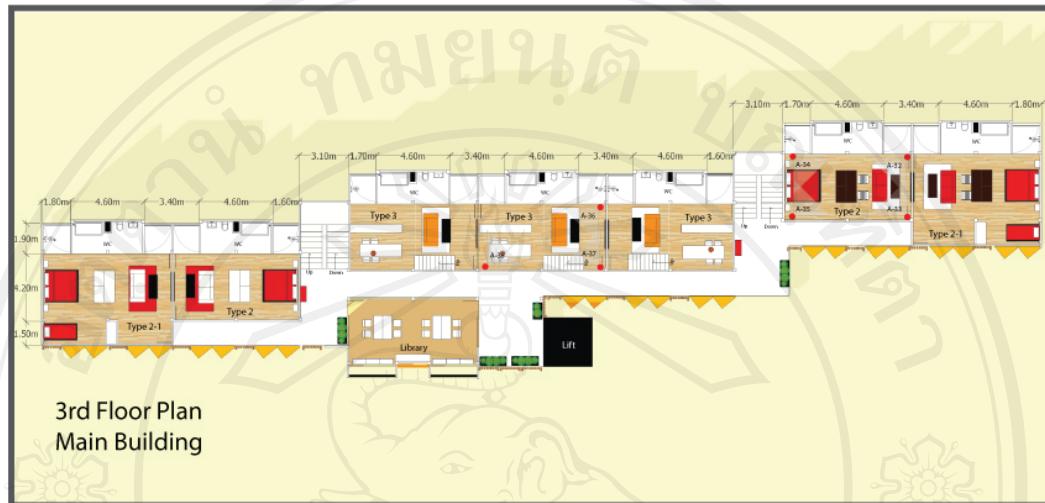
ภาพ 5-40 แบบแปลนชั้น 3 ของโรงแรมบูติก L1

จากภาพ 5-40 เป็นแบบแปลนชั้น 3 ของโรงแรมบูติก L1 ซึ่งประกอบด้วย ห้องพักแบบ Superior แบบเตียงเดี่ยวและแบบเตียงคู่ ห้อง Deluxe และห้องสมุด โดยห้อง Superior แบบเตียงเดี่ยวในชั้น 3 นี้ มีจำนวน 2 ห้อง และ Superior แบบเตียงคู่ 2 ห้อง ซึ่งห้องแบบเตียงคู่มีพื้นที่ใหญ่กว่าปกติโดยมีขนาดประมาณ 45 ตร.ม. และมีเตียงเดี่ยวเพิ่มขึ้นมาเพื่อรองรับนักท่องเที่ยวที่มากับแบบครอบครัว ในส่วนของพื้นที่ใช้สอยนั้นคล้ายกับ ห้อง Superior แบบเตียงเดี่ยว ห้อง Deluxe อยู่บริเวณตรงกลางของอาคาร ซึ่งมีลักษณะ 2 ชั้น ซึ่งเชื่อมระหว่าง ชั้น 3 และชั้น 4 โดยการนำเอาพื้นสำหรับชั้น 4 นั้นออก เพื่อเพิ่มพื้นที่ในแนวตั้ง และสร้างความรู้สึกให้เหมือนบ้าน การใช้สีของห้องนี้ เน้นโทนสี ดำ ขาว เหลืองส้ม และการเลือกใช้วัสดุ เน้นลักษณะที่มีความมันวาว บริเวณด้านหน้าของอาคาร จัดให้เป็นห้องสมุดที่เกี่ยวกับศิลปะ โดยเฉพาะ

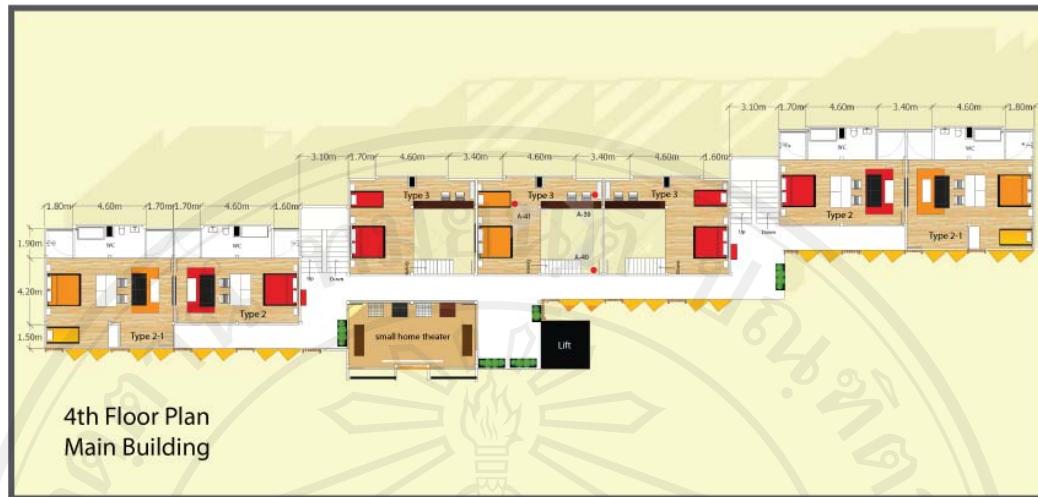
ภาพ 5-41 แบบแปลนชั้น 4 ของโรงแรมบูติก L1

จากภาพ 5-41 เป็นแบบแปลนชั้น 4 ของโรงแรมบูติก L1 ซึ่งประกอบด้วย ห้องพักแบบ Superior แบบเดี่ยว และแบบเดี่ยวกู่ ห้อง Deluxe และห้องนายหนังแนว Indy การจัดวางนั้นคล้ายกับชั้น 3 แต่มีการเปลี่ยนพื้นที่ใช้สอยจากห้องสมุดเป็นห้องฉายหนัง ห้อง Deluxe ที่ปรากฏอยู่นั้นจะสังเกตได้ว่ามีช่องเปิดที่ได้มีการนำพื้นสำเร็จออกเป็นบางส่วน และยังคงพื้นสำเร็จไว้ในบริเวณที่เป็นเดียงนอนในส่วนของบริเวณชั้น 4 นี้ไม่มีห้องน้ำ แต่จัดให้เป็นพื้นที่ของที่ทำงาน หรือบริเวณนั่งอ่านหนังสือ ประตูทางเข้านั้นอยู่ที่บริเวณชั้น 3 ซึ่งผนังชั้น 4 ที่ไม่มีทางเข้านี้ สามารถใช้ประโยชน์และออกแบบตกแต่งผนังตามบริเวณทางเดินไปยังห้องต่างๆนี้ในการจัดนิทรรศการเกี่ยวกับหนัง Indy ได้

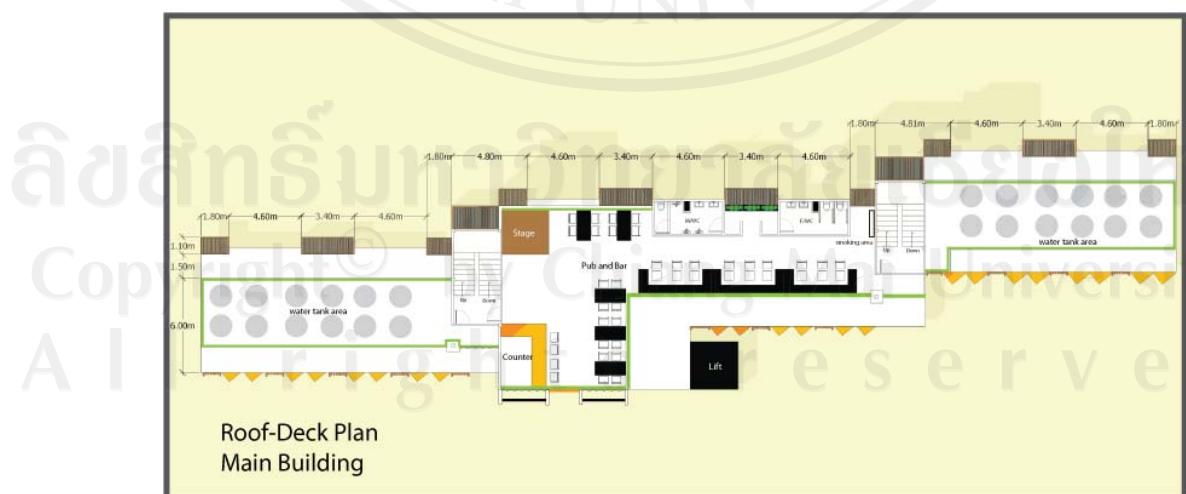
ภาพ 5-42 แบบแปลนชั้นดาดฟ้า ของโรงแรมบูติก L1

จากภาพ 5-42 เป็นแบบแปลนคาดฟ้า ของโรงแรมบูติก L1 ชั้นพื้นที่ชั้นคาดฟ้านี้ได้แบ่งออกเป็นพื้นที่ 2 ส่วนด้วยกันคือ พื้นที่ของ Pub & Restaurant และบริเวณงานระบบกักเก็บน้ำ โดยมีบันไดเป็นส่วนกั้นพื้นที่ให้แยกออกจากกัน โดยมีทางเข้าออก 2 ทาง Pub & Restaurant นี้ได้ออกแบบให้เป็นแบบ Open Space และมีส่วนของ Counter Bar และวงดนตรี ห้องน้ำจัดไว้อยู่บริเวณด้านหลังของพื้นที่

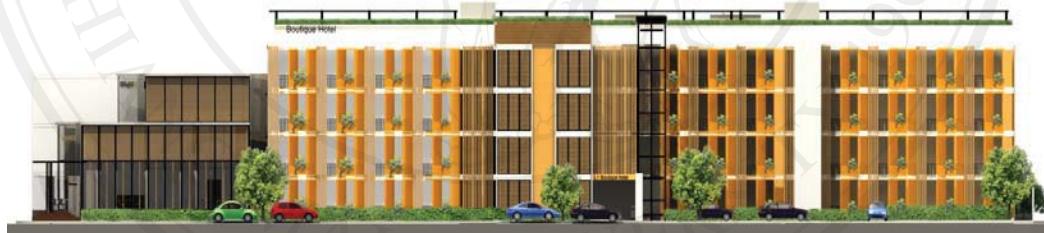
ภาพ 5-43 รูปแบบใหม่ของอาคารด้านหน้า 1

ตามภาพ 5-43 ในส่วนอาคารพาณิชย์ที่ได้มีการใช้ประโยชน์จากตัวอาคารนี้ คือ การนำมาปรับเปลี่ยนให้เป็นห้องอาหารสำหรับผู้เข้าพักและผู้ที่สัญจรไปมา อาคารพาณิชย์นี้ได้ใช้เฉพาะส่วนโครงสร้างเท่านั้นและมีการปรับเปลี่ยนโดยใช้ผนังปูนเปลือยกั้งตัวอาคาร เพื่อภาพลักษณ์ที่ดูทันสมัยและได้มีการใช้ไม้เป็นองค์ประกอบในการออกแบบ และเหล็กพ่นสีอุตสาหกรรมสีดำเนื่องจากอาคารนั้นหันหน้าไปทางทิศตะวันตก จึงต้องออกแบบให้มีที่บังแดด หรือ Sun Shading Device เพื่อป้องกันแดดร้อนในช่วงเย็น และหมุนปรับได้หากลูกค้าต้องการความเป็นส่วนตัวมากขึ้น และการนำกระจกมาใช้ทางด้านหน้าตรงประตูทางเข้า และในบริเวณด้านข้างเนื่องจากต้องการให้

ผู้ที่เข้ามารับประทานอาหารนั้นไม่อึดอัดจนเกินไป ประกอบกับอาคารพาณิชย์ที่วันนี้มีพื้นที่จำกัด และการนำกระจาดมาใช้นั้นก็เพื่อทำให้ภาพลักษณ์ของอาคารเป็นลักษณะสมัยใหม่

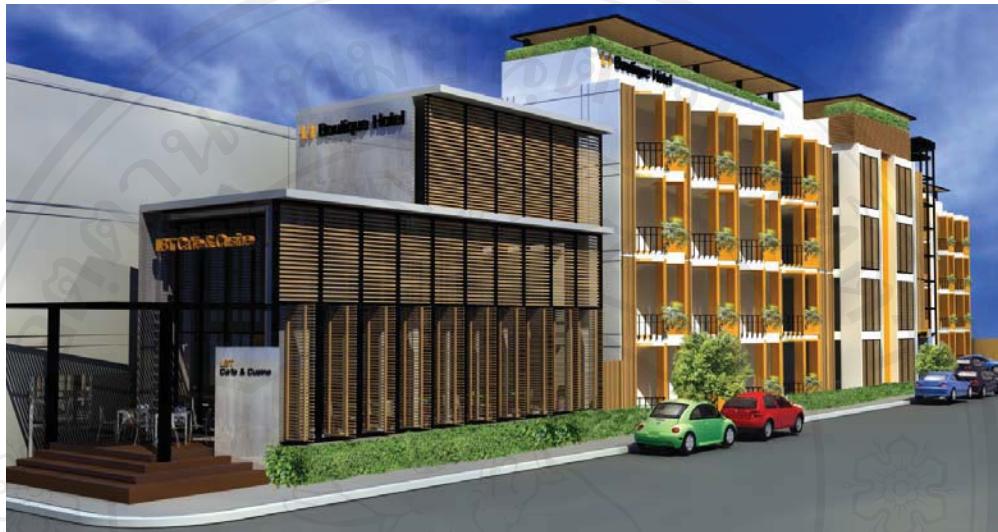
ภาพ 5-44 รูปแบบใหม่ของอาคารล้านนา 1

ในส่วนรอบๆ ของอาคารนั้น ด้านหน้าได้มีการเพิ่มต้นไม้เพื่อทำเป็นรั้วเตี้ย และบริเวณระเบียงทางเดิน และคาดฟ้าได้มีการเพิ่มต้นไม้ เพื่อสร้างบรรยากาศ ตัวด้านหน้าของอาคาร ได้มีการนำไม้ระแนงมาปิดไว้เป็นแนวยาวบังส่วนเพื่อสร้างความเป็นส่วนตัวให้กับผู้เข้าพัก และกระจกสีส้มนั้นนำมาติดแทนที่กระจกเบื้องค่าที่มีปัญหาหลุดร่อน

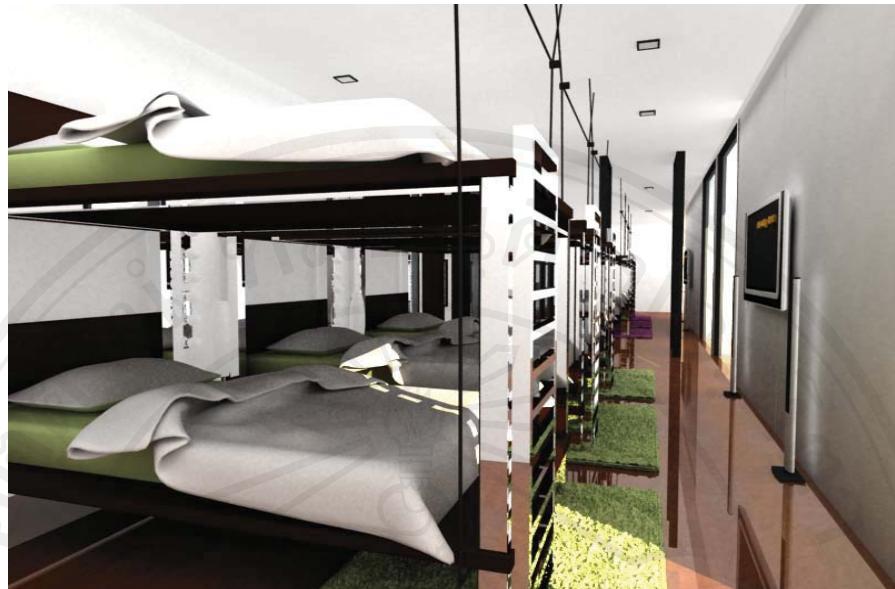
ภาพ 5-45 รูปแบบห้องพักแบบที่ 1

อ้างอิงจากภาพที่ 5-45 จะต้องมีการทุบผนังกั้นระหว่างห้องเพื่อปรับเปลี่ยนให้เป็นห้องพักขนาดใหญ่ห้องพักแบบที่ 1 ออกแบบเพื่อรองรับนักท่องเที่ยวแบบกลุ่ม โดยมีจากกันห้องสำหรับกั้นพื้นที่ในแต่ละส่วนเท่านั้น ส่วนเตียงนอนเปลี่ยนมาใช้เป็นเตียงนอน 2 ชั้น เพื่อรองรับจำนวนนักท่องเที่ยวได้มากขึ้นหรือเป็นหมู่คณะ และให้มีการใช้สอยพื้นที่ให้เกิดประโยชน์มากที่สุด มีการแยกห้องพักออกเป็น 2 ห้องใหญ่ โดยจัดให้มีการแยกระหว่างชายและหญิง มีห้องน้ำชาย 2 ห้อง และห้องน้ำหญิง 2 ห้องเพิ่มเข้ามาด้วย พื้นที่บริเวณตรงกลางนั้นทุกให้เป็นพื้นที่โล่ง เพื่อปรับเปลี่ยนการใช้งานให้เป็นล็อบบี้และบริเวณห้องพักเดิมนั้นปรับเปลี่ยนให้เป็นบริเวณของ Business Center หรือ Internet Zone ส่วนที่จอดรถนั้นจัดเตรียมไว้สำหรับโรงรถและร้านอาหาร

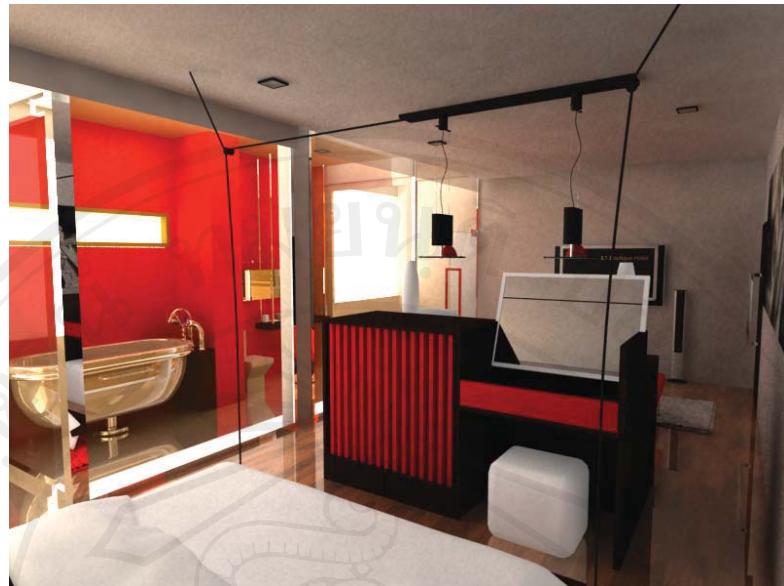
ภาพ 5-46 รูปแบบห้องพักแบบที่ 2

ตามภาพ 5-46 แผนผังอาคารเดิมชั้น 2 ปรับเปลี่ยนพื้นที่ใช้สอยให้มีพื้นที่สำหรับสันทนาการ ได้แก่ ห้องออกกำลังกาย ห้องสมุดและห้องพักนั่งปรับเปลี่ยนให้เป็นห้องพักรูปแบบที่ 2 คือ ห้อง Standard สำหรับชั้น 2 มีจำนวน 5 ห้อง และได้มีการปรับเปลี่ยนห้องพักเดิมโดยการทุบ การใช้สีแดง สีขาว และสีดำเพื่อสร้างความโดดเด่นของห้องพัก (สีที่ได้ใช้นี้เป็นการออกแบบซึ่งสามารถปรับเปลี่ยนสีได้ตามความเหมาะสม) แบบแปลนชั้นสาม มีห้องพักแบบที่ 2 คือ ห้อง Standard 4 ห้อง และมีห้องพักแบบที่ 3 คือ ห้อง Suite อยู่ทั้งหมด 3 ห้อง โดยมีห้องพักแบบที่ 3 นั้น ได้มีการแก้ไขเรื่องโครงสร้างอาคาร การเคลื่อนย้ายพื้นสำเร็จออกเพื่อให้ห้องพักเชื่อมต่อกับชั้นที่ 4 ฉะนั้นห้องพักแบบที่ 3 จึงเป็นห้องที่มีขนาดใหญ่ โดยขยายพื้นที่ทั้งในแนวตั้งและแนวนอน เพื่อรับนักท่องเที่ยวที่มาพักกันแบบครอบครัว และได้มีการเพิ่มลิ้งอำนวยความสะดวกในห้องพัก ตามมาตรฐานโรงแรม ได้แก่ โทรทัศน์พร้อมช่องรับสัญญาณดาวเทียม อ่างอาบน้ำ ระบบเชื่อมต่ออินเทอร์เน็ตความเร็วสูง ระบบชุดควบคุมไฟฟ้าในห้องพัก ตู้เย็นและเครื่องเล่น DVD เป็นต้น เพื่อสร้างความแตกต่างจากโรงแรมและที่พักแห่งอื่น รวมทั้งเป็นการตอบสนองความต้องการของนักท่องเที่ยวได้อย่างครบวงจร

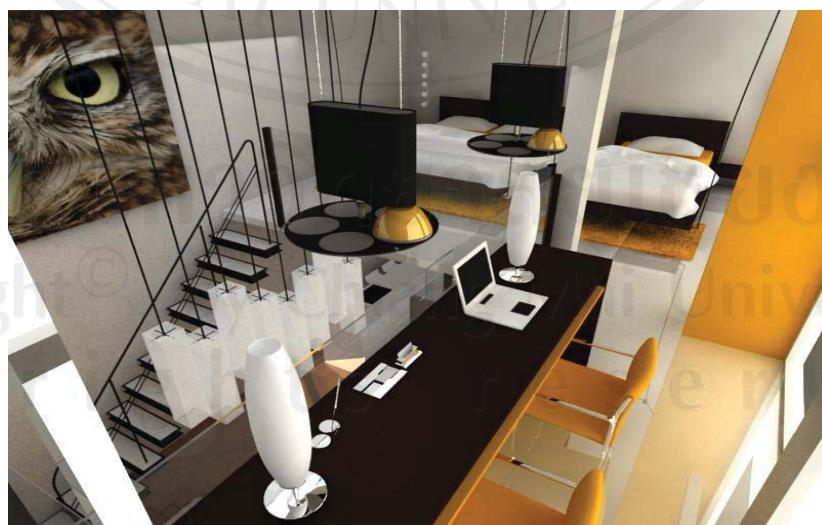
ภาพ 5-47 รูปแบบห้องพักแบบที่ 3

ปรับเปลี่ยนให้เป็นห้องพักขนาดใหญ่สำหรับนักท่องเที่ยวแบบครอบครัว โดยมีพื้นที่ใช้สอย 2 ส่วนคือ ด้านบนและล่าง ด้านบนจัดให้มีเตียงนอน 2 ชุด พร้อมส่วนของโต๊ะทำงาน 2 ที่นั่ง ในส่วนของชั้นล่างปรับเปลี่ยนให้เป็นห้องรับแขกสำหรับพักผ่อนในอิริยานาถต่างๆ สำหรับห้องน้ำอยู่ทางด้านข้างของห้องรับแขก โดยมีลิ้งอำนวยความสะดวกครบครัน เช่นเดียวกับห้องพักสำหรับนักท่องเที่ยวแบบเดี่ยวและคู่

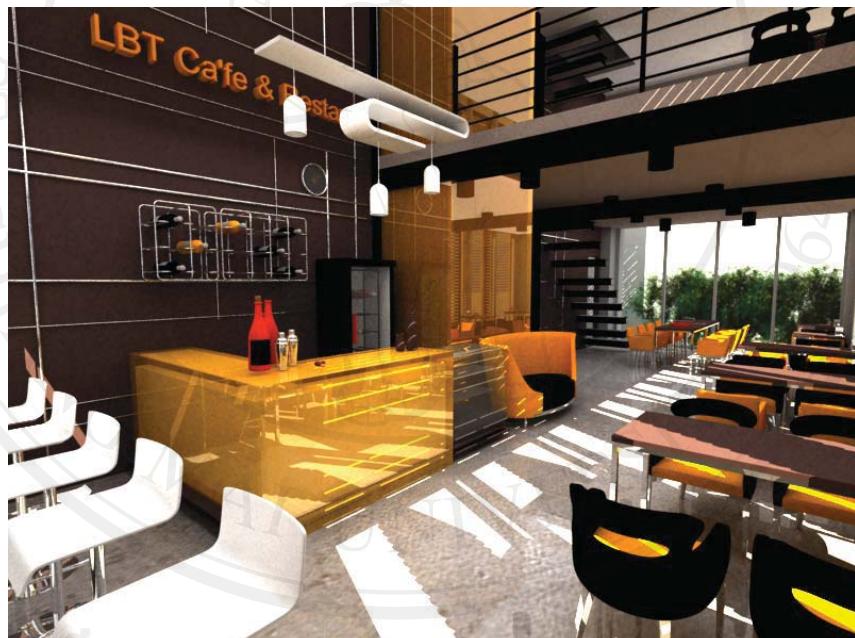
ภาพ 5-48 ห้องอาหาร

จัดทำให้เป็นห้องอาหารในรูปแบบทันสมัย บนพื้นที่ 120 ตารางเมตร ตามพระราชบัญญัติควบคุมอาคาร พ.ศ. 2550 โดยใช้กระจกรอบด้านและตกแต่งด้วยเฟอร์นิเจอร์ที่มีรูปแบบทันสมัย มีทั้งหมด 3 ชั้น ชั้นที่ 1 เป็นพื้นที่ที่ไว้รองรับลูกค้าทั้งในและนอกโรงแรม ส่วนชั้นสองสามารถเป็นพื้นที่สำรองสำหรับช่วงเช้าที่ต้องมีการจัดเตรียมอาหารเช้าให้กับลูกค้าที่เข้าพัก ส่วนชั้นสามสามารถรองรับลูกค้าที่ต้องการความเป็นส่วนตัว หรือกลุ่มคณะที่ได้จ้องพื้นที่ไว้สำหรับจัดเลี้ยงเล็กๆ ที่รองรับผู้เข้าพักได้ประมาณ 8-10 คน ซึ่งไม่มากนักการตกแต่งภายในเน้นการใช้วัสดุ กระดาษไม้ อุลูมิเนียม เหล็ก ส่วนโถนสี ได้ใช้สี น้ำตาล ขาว ดำ ส้ม มาพสมพสานกัน รูปทรงขององค์ประกอบ เช่น โคมไฟ เฟอร์นิเจอร์นั่น มีรูปทรงที่เรียบ ไม่มีลวดลาย

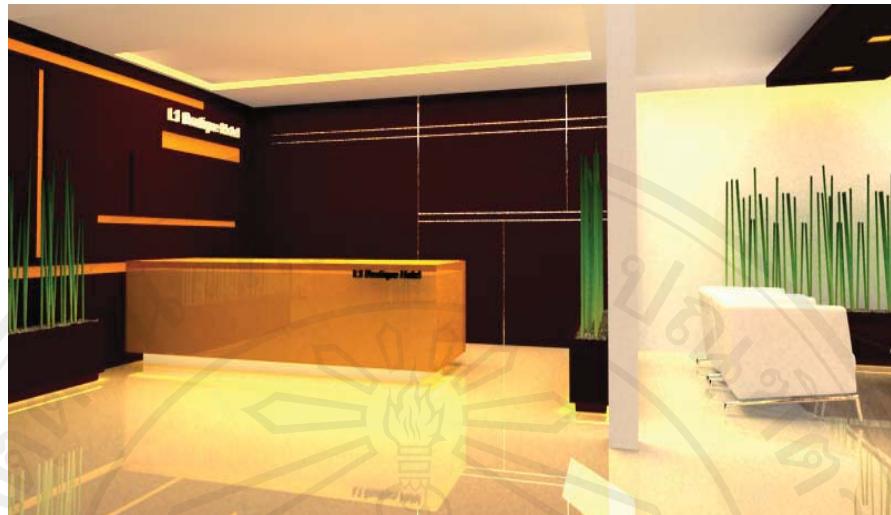
ภาพ 5-49 ห้องโถงและส่วนต้อนรับ

หลังจากที่มีการทุบผนังเบาเพื่อปรับให้เป็นลีบอนบี ได้มีการตกแต่งโดยใช้โทนสีที่มีความต่อเนื่องจากห้องอาหาร และเพิ่มบรรยากาศโดยมีการใช้ต้นญูปานามาตกแต่งพื้นที่ไม่ให้เป็นพื้นที่โล่งจนเกินไป โทนสีที่ใช้เป็นโทนสีเดิมที่ใช้ในการตกแต่งภายในห้องอาหาร
