บทที่ 5

อภิปรายและสรุปผลการวิจัย

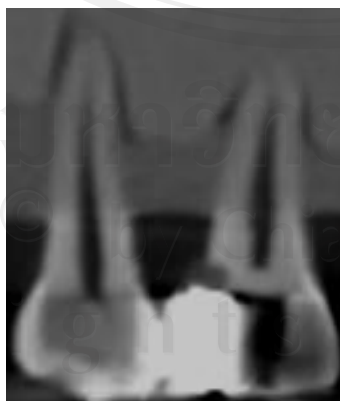
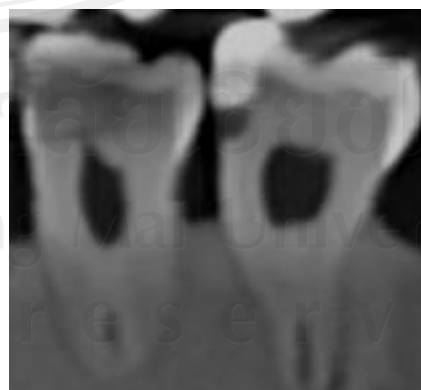
รูป 28 แสดงภาพรังสีโคนบีมคอมพิวเตดโทโมแกรมระนาบแบ่งซ้ายขวาแสดงภาพฟันที่มี
พื้นผิวสัมผัสด้านประชิดเป็นฟันธรรมชาติกับอมัลกัม (รูปซ้ายมือ) และฟันธรรมชาติกับเรซิน
คอมโพสิต (รูปขวามือ)

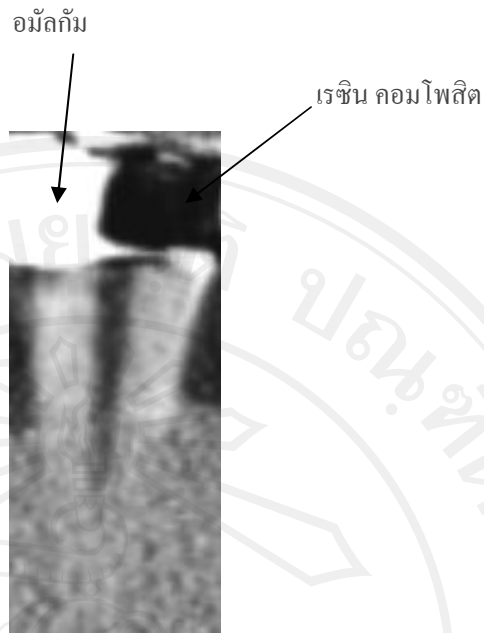
รูป 29 แสดงภาพฟันกรามน้อยซึ่งพบภาพของสิ่งแปลกปนจากอมัลกัมเป็นแถบสีดำมาบด บังเรซิน คอมโพสิตที่อยู่อีกด้านหนึ่งในภาพรังสีโคนบีมคอมพิวเตอร์โทโมแกรมระนาบแบ่งซ้ายขวา
