## บทที่ 4 ผลการศึกษา

### 4.1 ที่ตั้งและสภาพทั่วไปของพื้นที่กรณีศึกษา

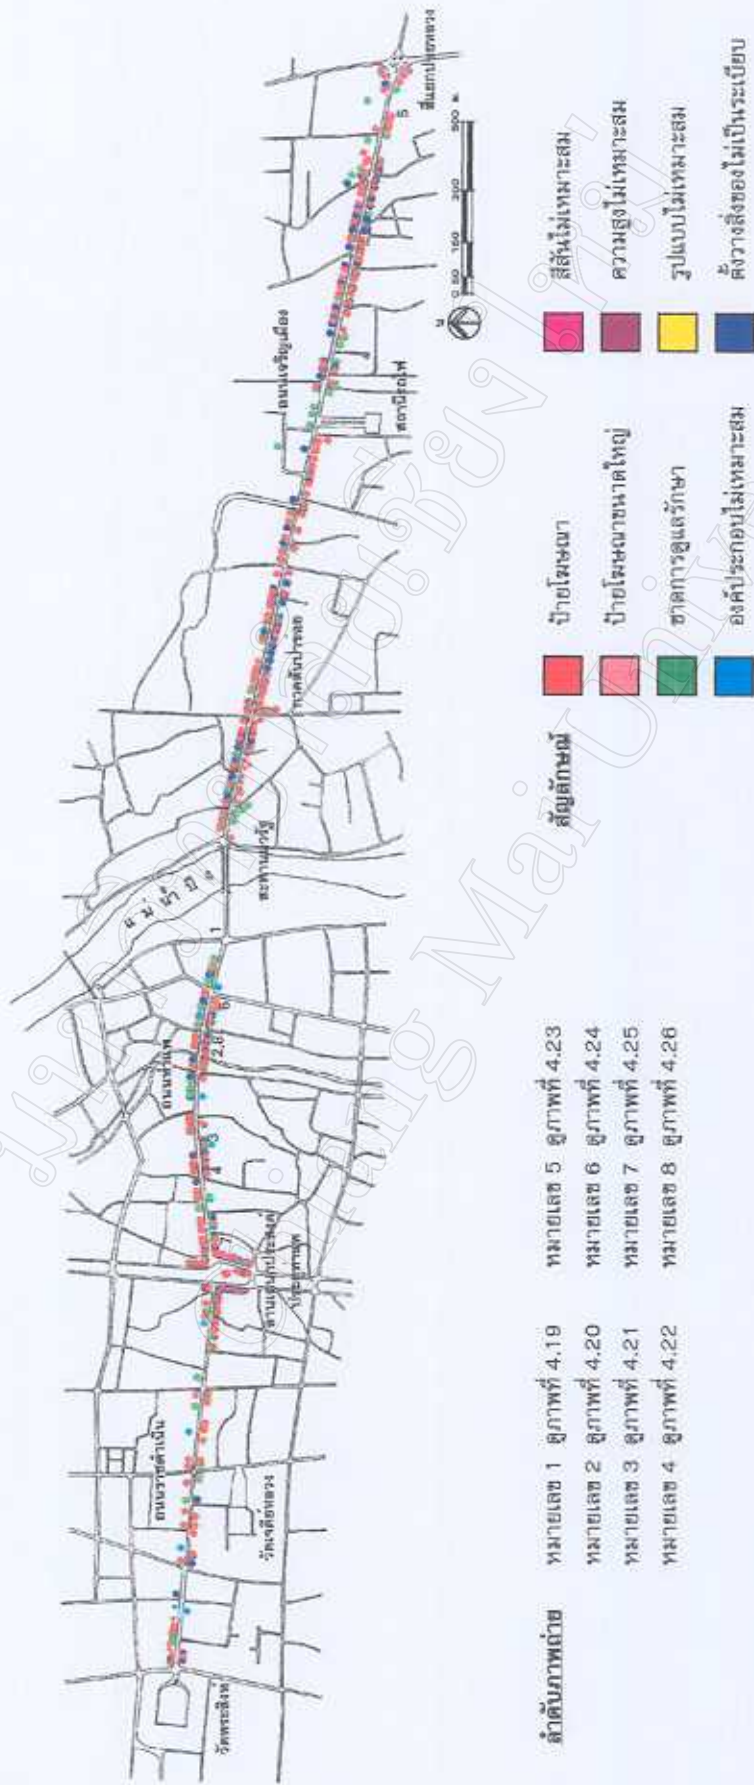
แผนที่ 4.6 บริเวณที่เกิดปัญหาการลดทัศนียภาพในพื้นที่การณศึกษา

ผู้ศึกษาจำแนกปัญหามลทัศน์ที่เกิดขึ้นภายในพื้นที่กรณีศึกษาออกเป็น 8 ประเภท ตามสาเหตุที่ก่อให้เกิดปัญหาขึ้น (แผนที่ 4.6) โดยมีผลการศึกษาเรียงตามลำดับจำนวนปัญหาที่พบจากมากไปหาน้อยดังต่อไปนี้ (ตารางที่ 4.3)

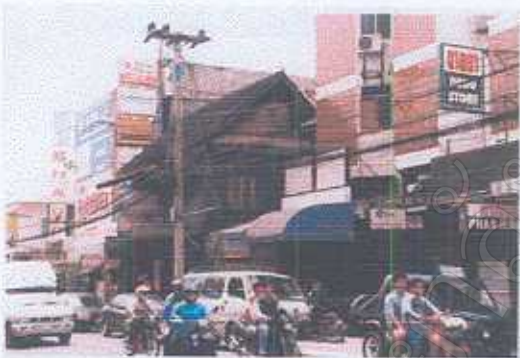
ภาพที่ 4.25

4.6.7. ปัญหามลพิษที่เกิดจากอาคารที่มีความสูงไม่เหมาะสม อาคารบางแห่งมีขนาด และความสูงที่บดบังมุมมองหรือข่มความสำคัญของสิ่งมีคุณค่าที่อยู่ใกล้เคียง เช่น โบราณสถาน วัด หรืออาคารเก่าที่มีคุณค่าทางสถาปัตยกรรม (ภาพที่ 4.25) จากการสำรวจบนถนนราชดำเนิน พบอาคารที่มีความสูงไม่เหมาะสมจำนวน 3 แห่ง บนถนนท่าแพพบจำนวน 13 แห่ง และบน ถนนเจริญเมืองพบจำนวน 3 แห่ง

- ภาพที่ 4.23** ตัวอย่างปัญหามลทัศนที่เกิดจากการการติดตั้งป้ายโฆษณาขนาดใหญ่ ส่วนมากมักใช้สีฉูดฉาด บางแห่งมีขนาดใหญ่จนทำลายเส้นขอบฟ้าของเมือง นอกจากนี้ในภาพยังสื่อให้เห็นถึงปัญหาของอาคารชุดที่ใช้สีทาภายนอกแตกต่างกัน
- ภาพที่ 4.24** ตัวอย่างปัญหามลทัศนที่เกิดจากองค์ประกอบของอาคารไม่เหมาะสม จากภาพสื่อให้เห็นอาคารเก่าที่มีคุณค่าทางสถาปัตยกรรมมีการต่อเติมกันสาดที่ใช้วัสดุและสีฉูดฉาดไม่กลมกลืนกับตัวอาคารจนทำให้เกิดความขัดแย้งระหว่างกันขึ้น
- ภาพที่ 4.25** ตัวอย่างปัญหามลทัศนที่เกิดจากอาคารสูงข่มความสำคัญของอาคารเก่า สภาพปัญหาเช่นนี้พบได้ทั่วไปในเมืองเชียงใหม่ ซึ่งเกิดจากการสร้างอาคารใหม่โดยไม่คำนึงถึงสภาพแวดล้อมที่มีอยู่เดิม
- ภาพที่ 4.26** ตัวอย่างปัญหามลทัศนที่เกิดจากการใช้รูปแบบสถาปัตยกรรมไม่เหมาะสม เกิดความแปลกแยกเพราะไม่เข้ากับลักษณะของสถาปัตยกรรมแบบท้องถิ่น เป็นปัญหาที่ส่งผลกระทบต่อภาพลักษณ์ของเมืองเก่าอย่างมาก

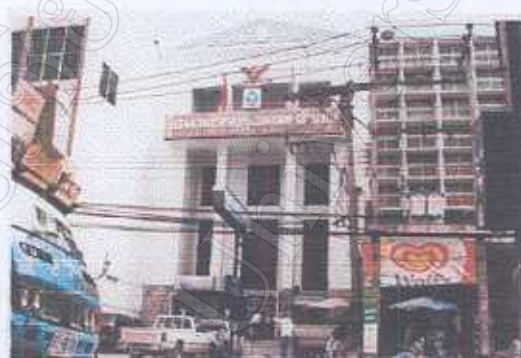
ภาพที่ 4.26

4.6.8. ปัญหามลพิษที่เกิดจากการใช้รูปแบบทางสถาปัตยกรรมที่ไม่เหมาะสม เกิดจาก การใช้รูปแบบทางสถาปัตยกรรมไม่เหมาะสมกับสภาพพื้นที่ เป็นสิ่งที่ส่งผลกระทบต่อภาพลักษณ์ ของเมืองเก่า (ภาพที่ 4.26) จากการสำรวจบนถนนราชดำเนินพบตัวอาคารที่ใช้รูปแบบทาง สถาปัตยกรรมไม่เหมาะสมจำนวน 3 แห่ง บนถนนท่าแพพบจำนวน 2 แห่ง และบนถนน เจริญเมืองพบจำนวน 1 แห่ง

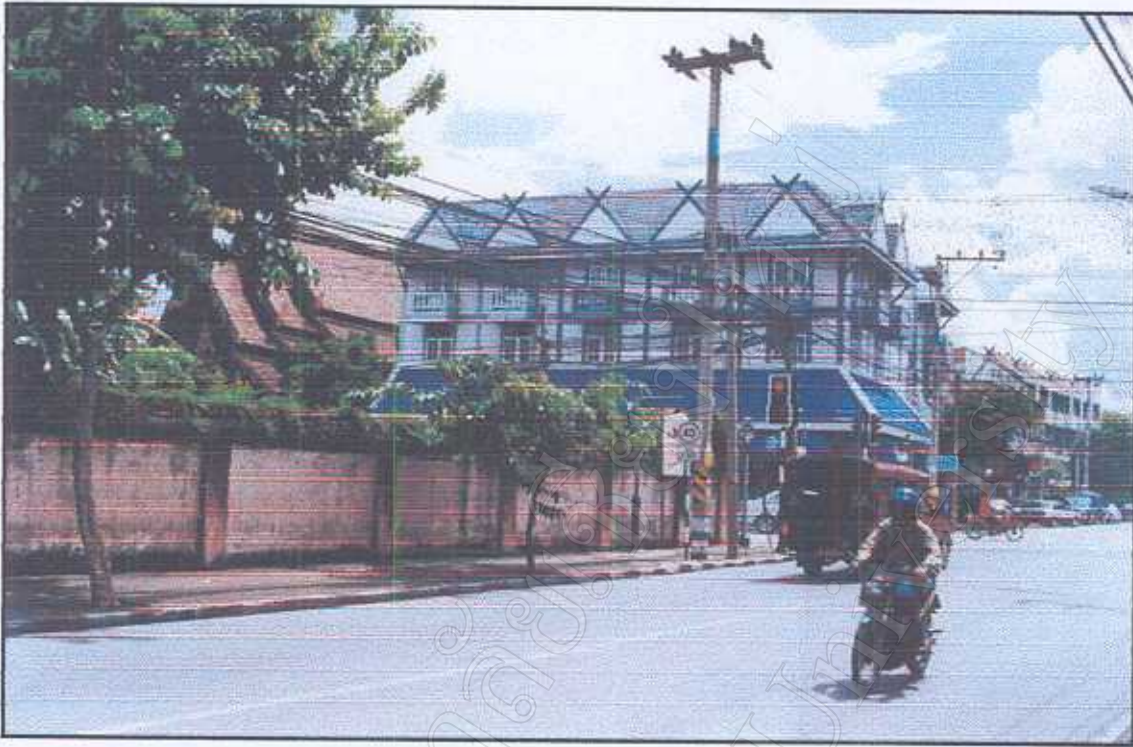
ภาพที่ 4.31 สภาพพื้นที่บริเวณวิหารวัดพันเตา

**แนวทางในการปรับปรุงสภาพภูมิทัศน์** ดังที่ได้กล่าวไปแล้วว่าปัญหามลทัศน์ที่รุนแรงที่สุดในบริเวณนี้คือตัวอาคารพาณิชย์ที่ข่มความสำคัญของโบราณสถาน ดังนั้นจึงควรแก้ไขที่ตัวอาคารพาณิชย์โดยลดขนาดของตัวอาคารลงและเพิ่มระยะถอยห่างออกมาจากตัวโบราณสถานเพื่อช่วยเสริมมุมมองของวิหารแห่งนี้ให้มีความโดดเด่นยิ่งขึ้น และควรปรับปรุงองค์ประกอบต่าง ๆ ของอาคารในเรื่องของรูปทรง สีสัณ และวัสดุที่ใช้ให้มีความกลมกลืนเข้ากันได้กับตัวโบราณสถาน หากไม่มีตัวอาคารใด ๆ ตั้งอยู่ในบริเวณนี้จะสามารถเปิดมุมมองไปสู่เจดีย์หลวงซึ่งเป็นโบราณสถานสำคัญอีกแห่งหนึ่งที่ตั้งอยู่ทางด้านหลังได้ ทำให้สามารถเห็นทัศนียภาพที่ช่วยส่งเสริมคุณค่าของทัศนียภาพในบริเวณนี้เพิ่มมากขึ้น

สำหรับทางเท้าควรขยายให้มีความกว้างเพิ่มขึ้นและปรับระดับให้เรียบเสมอกันเพื่อความสะดวกในการสัญจร ระบบบริการสาธารณูปโภคก็ควรเก็บซ่อนลงใต้ดินเพื่อไม่ให้เกิดความรกกรุงรัง นอกจากนี้ตัวกำแพงของคุ้มเจ้าบุรีรัตน์ควรปรับปรุงให้มีขนาดที่เล็กลงและมีลักษณะที่โปร่งเพื่อช่วยเปิดมุมมองเข้าสู่ตัววิหารวัดพันเตาให้มีความชัดเจนยิ่งขึ้น (ภาพที่ 4.32)
